COMUNE DI BERZO S. FERMO

AGGIORNAMENTO E RIDEFINIZIONE DELLE CLASSI DI FATTIBILITA' GEOLOGICA – ADEGUAMENTO DELLO STUDIO GEOLOGICO COMUNALE

RELAZIONE TECNICA

3 NOVEMBRE 2014, REV. 01 MARZO 2015

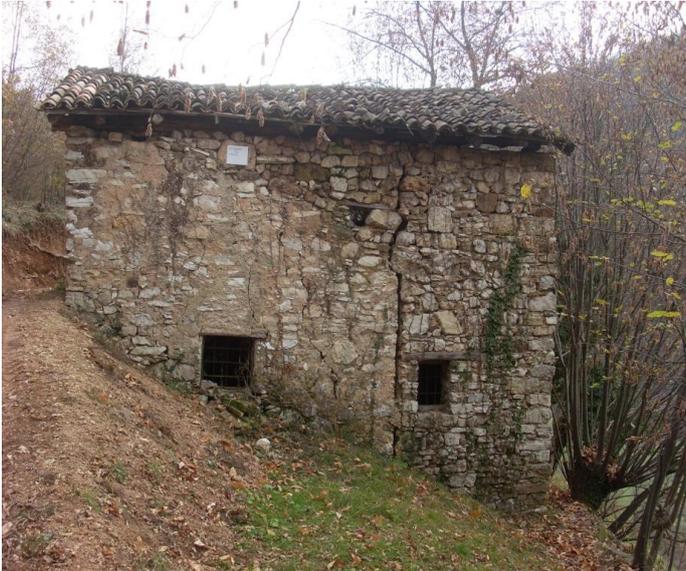
Posto su di un sentiero poco distante dalla strada (zona doppio tornante) l'edificio è completamente abbandonato. Presenta lesioni gravi alle murature con evidenti e ampie fessure: se ne deduce un movimento di versante complessivo di discreta entità.

Va sottolineato che anche la morfologia del versante a valle dell'edificio, caratterizzata da rigonfiamenti del terreno, avvalora l'ipotesi di un certa dinamica.

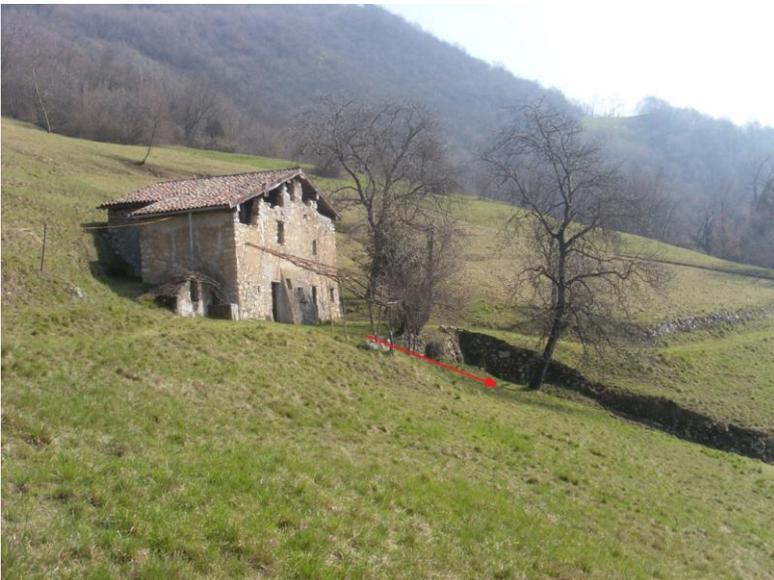
Il fabbricato sorge poco oltre gli edifici classificati ai nn. 4 e 6, sempre, lungo la strada per Col Croce. Si tratta di una cascina di grandi dimensioni, su due piani. Il lato a monte della stessa poggia interamente sul versante, il quale sicuramente impone una certa spinta per azione gravitativa. L'area su cui sorge l'edificio è morfologicamente ondulata, con pascoli che presentano dossi e rigonfiamenti poco accentuati. L'azione di dilavamento e ruscellamento delle acque superficiali è piuttosto evidente, ma non ha dato forma ad erosioni e dissesti evidenti. Nel complesso, il contesto è caratterizzato da una buona manutenzione, i prati sono curati, come i terrazzamenti. Copertura di alterazione superficiale continua e di buono spessore, ma senza rotture o fessurazioni.

Una valletta corre in fregio all'edificio, di antica costruzione, ma anch'essa è mantenuta sgombra e limitata e sotto controllo sono i fenomeni erosivi. Evidentemente le attuali condizioni di equilibrio e di presidio attivo devono essere mantenute, come anche l'attenzione alla conservazione dell'ambiente circostante e

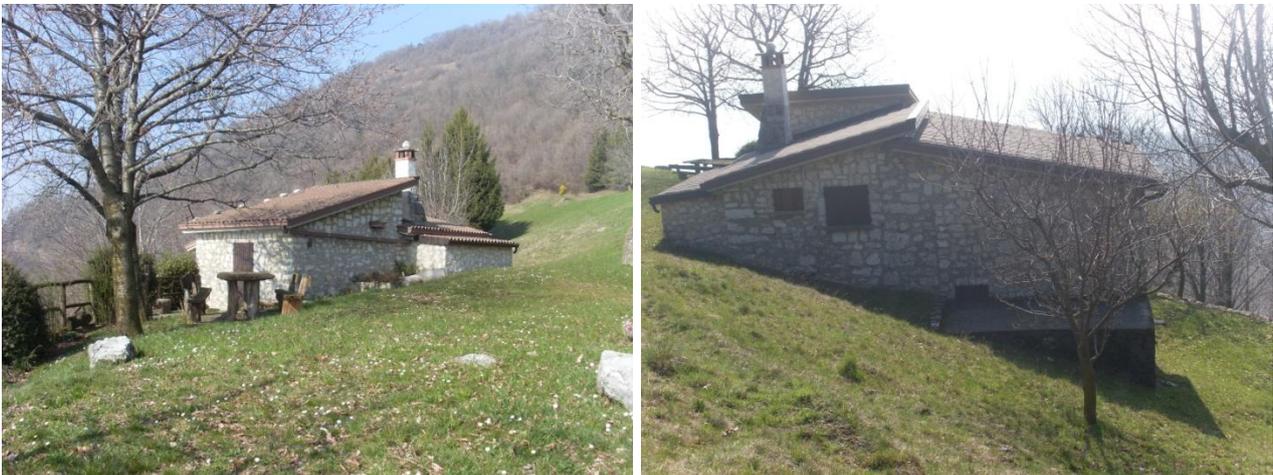
9° Edificio (baita)

L'edificio è interessato da lesioni strutturali che si manifestano esternamente sui due lati dello stesso. Si tratta di crepe che indicano un cedimento alla base del tetto (soletta in calcestruzzo).

CLASSE DI FATTIBILITA': *Aree a pericolosità potenziale legata a possibilità di innesco di colate in detrito e terreno valutate o calcolate in base alla pendenza e alle caratteristiche geotecniche dei terreni.* **CLASSE 3.**

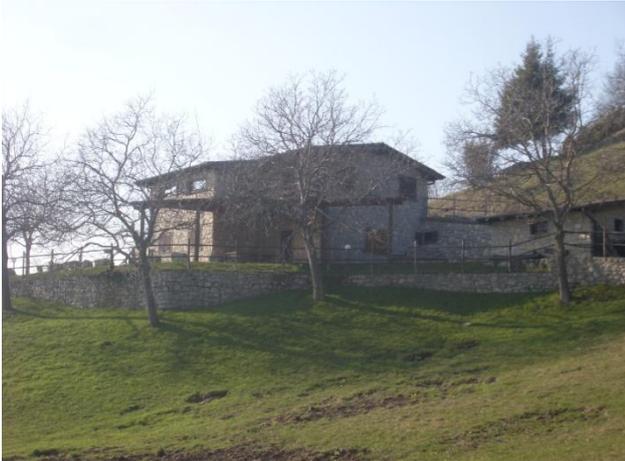
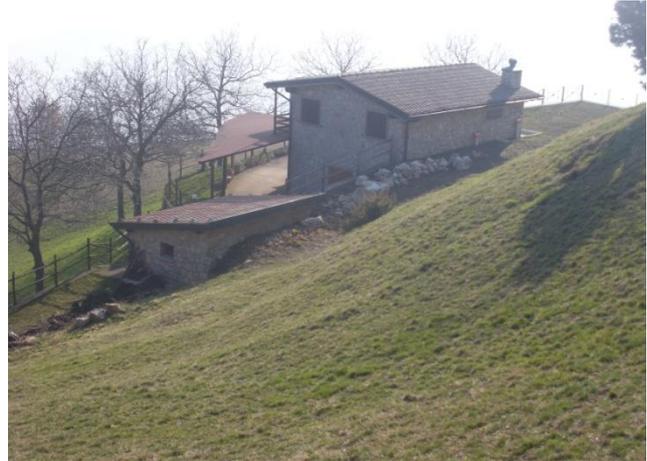
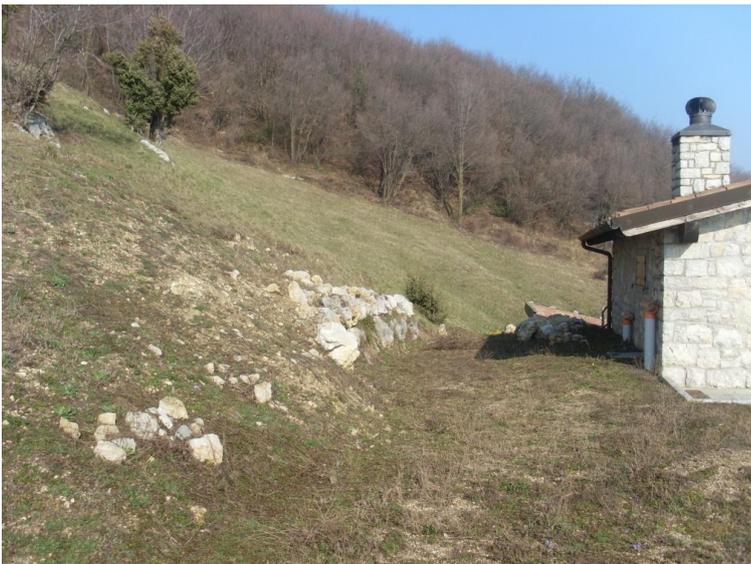
Si trova nella parte più alta dove arriva la strada che collega al territorio comunale di Adrara San Martino, nella porzione terminale del territorio di Berzo San Fermo. Si tratta di una grande villa che sorge più in alto rispetto alla strada che porta ad Adrara San Martino. L'abitazione poggia sul versante, qui caratterizzato da un dosso allungato verso valle.

Alla base dell'abitazione il territorio tutt'intorno pare confluire in una depressione dove è stata realizzata una pozza, forse una dolina (già comune di Adrara San Martino). In generale la copertura quaternaria è interessata in più punti da dilavamento e ruscellamento. L'edificio, ad oggi, non presenta nessun tipo di lesione.

CLASSE DI FATTIBILITA': Aree a *pericolosità potenziale legata a possibilità di innesco di colate in detrito e terreno valutate o calcolate in base alla pendenza e alle caratteristiche geotecniche dei terreni* **CLASSE 3.**

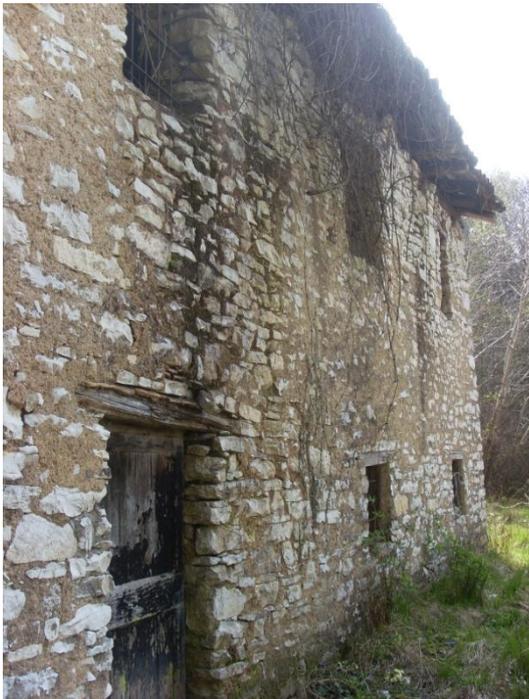
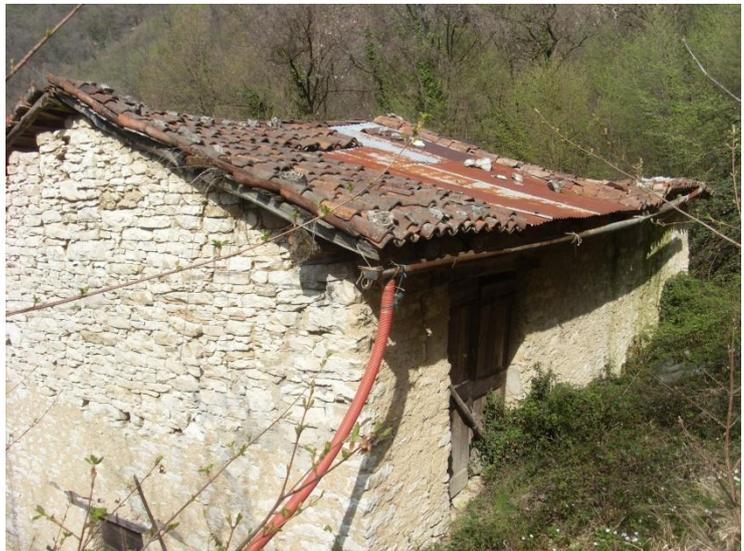
Nella parte terminale, più interna, della valle Bescasolo, si tratta di un edificio rurale di medie dimensioni, su 2 piani. Abbandonato da almeno 50 anni, ha mantenuto la sua struttura integra, se non per l'usura del tempo, presentando le normali lesioni al tetto e parzialmente alle murature.

CLASSE DI FATTIBILITA': *Aree a pericolosità potenziale legata a orientazione sfavorevole della stratificazione in roccia debole e stimata o calcolata area di influenza.* **CLASSE 3.**

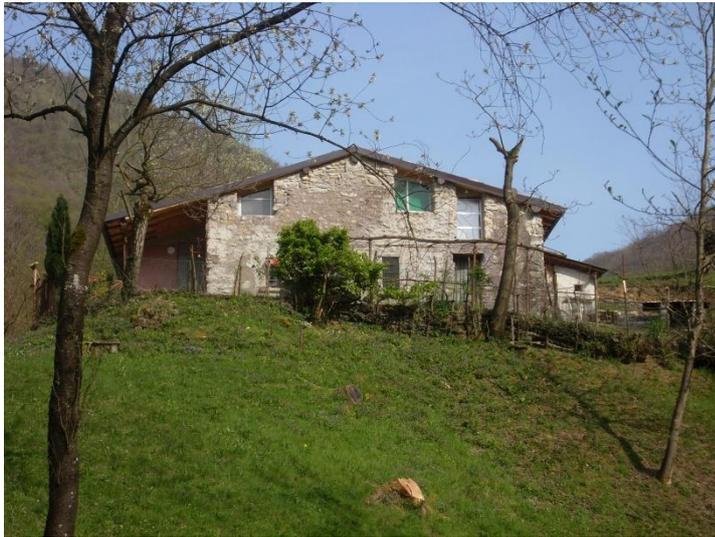
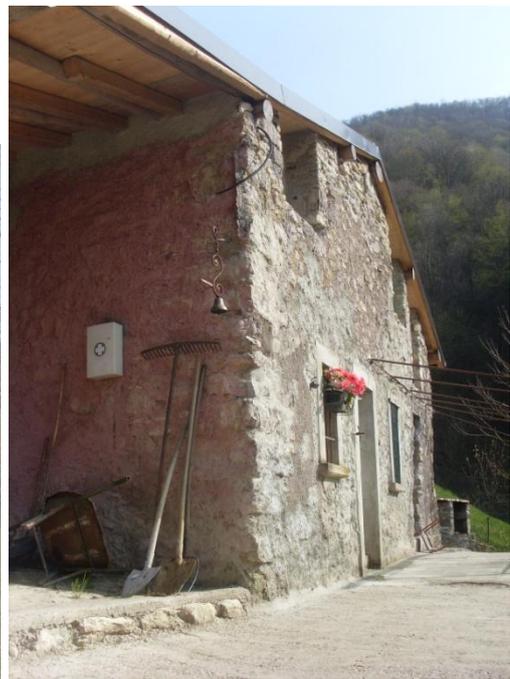
Completamente ristrutturata, risulta in buone condizioni e non sono presenti lesioni. La baita risulta saltuariamente abitata. Sorge al termine di un lungo dosso erboso, all'incirca a ridosso della confluenza di due ruscelli (uno è il tratto principale del Bescasolo).

CLASSE DI FATTIBILITA': Aree a pericolosità potenziale legata a possibilità di innesco di colate in detrito e terreno valutate o calcolate in base alla pendenza e alle caratteristiche geotecniche dei terreni **CLASSE 3.**

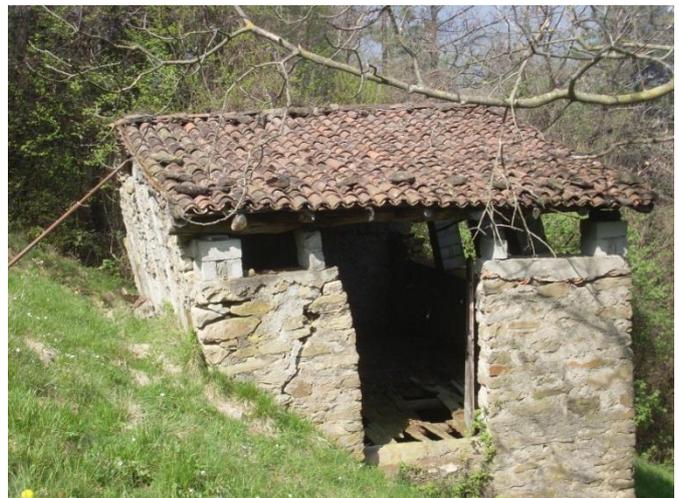
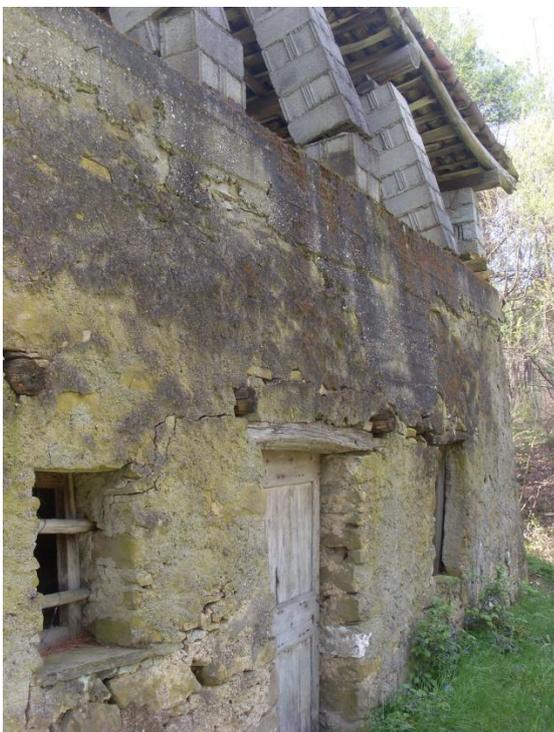
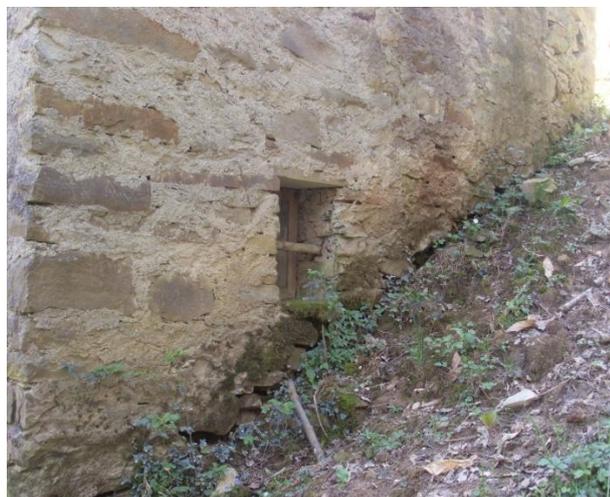
Sorge circa a metà del versante in sinistra orografica del Bescasolo, all'altezza del piccolo nucleo di cascine poste nel fondo valle. Si tratta di una stalla, la cui struttura ha subito lesioni gravi che ne hanno compromesso l'agibilità probabilmente a causa di un dissesto del terreno. Osservando il tipo di cedimenti e lesioni che interessano l'edificio si può ipotizzare un vero e proprio slittamento della struttura in seguito ad una dinamica gravitativa superficiale che sta caratterizzando il versante, tipo soliflusso. Infatti il versante a pascolo che sta tutt'intorno alla stalla presenta morfologie dolci con diffusi rigonfiamenti e una copertura erbosa (a zolle) non sempre continua.

CLASSE DI FATTIBILITA': Aree a franosità superficiale attiva diffusa (scivolamenti, soliflusso); Aree in erosione accelerata (calanchi, ruscellamento in depositi superficiali o rocce deboli); Aree di frana quiescente (scivolamenti, colate ed espansioni laterali) **CLASSE 4**

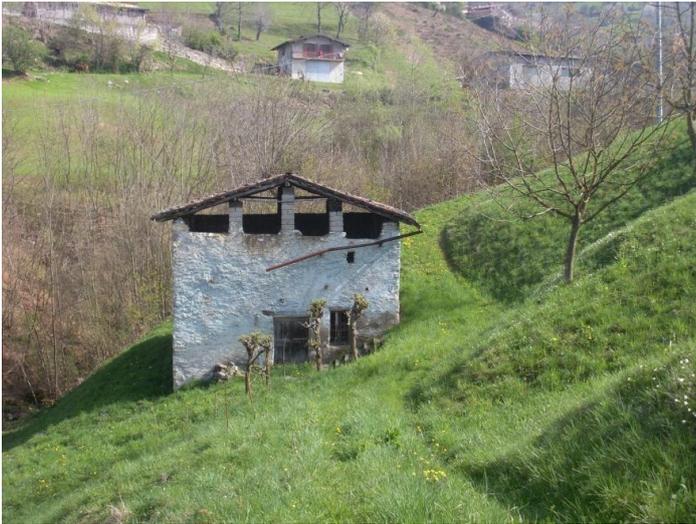
23° Edificio (stalla)

Sorge all'inizio della Valle Bescasolo, in prossimità della confluenza tra il torrente Bescasolo e il torrente Guina. Si tratta di una stalla di medie dimensioni, che versa in buone condizioni di conservazione. La copertura è integra, così come le murature in pietra, solo parzialmente lesionate sul lato verso valle.

L'edificio sorge a ridosso della collina in sponda sinistra, ai margini dell'impluvio del torrente Bescasolo. L'area è caratterizzata da morfologie dolci, qui particolarmente ondulate con evidenti rigonfiamenti associabili a un attivo processo di soliflusso. La copertura quaternaria è stabilizzata dalla copertura erbosa piuttosto

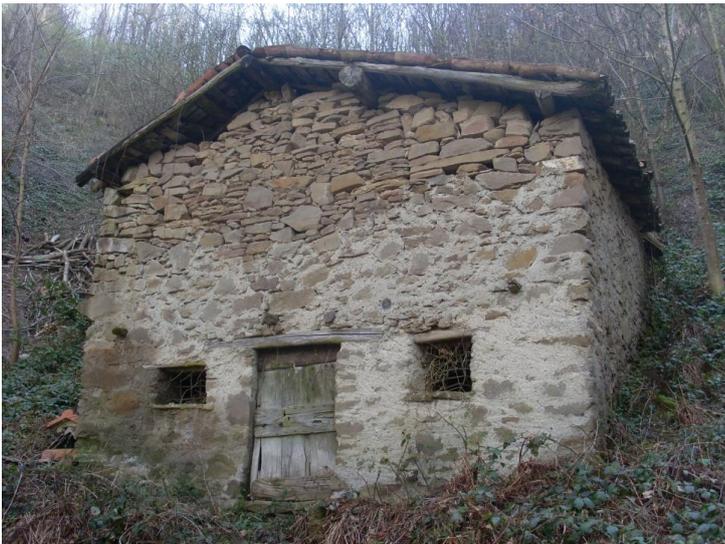
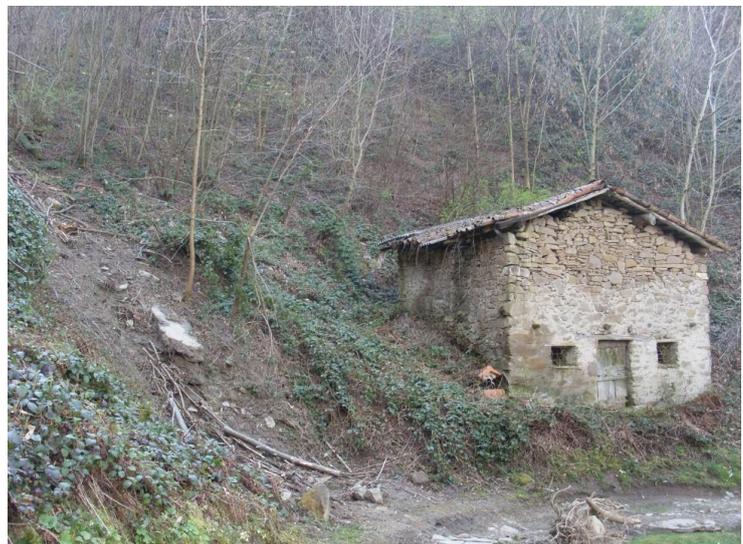
24° Edificio (stalla)

L'edificio sorge in una valletta alla base del Pizzo Mosca, in prossimità dell'impluvio. Poggia sul versante nord-orientale e presenta evidenti segni di abbandono, seppur la struttura sia ancora integra. La copertura è infatti ancora presente, ma fortemente danneggiata, le murature non presentano particolari lesioni. Essendo in prossimità dell'impluvio, il detrito superficiale è mal consolidato anche se il bosco parzialmente stabilizza il versante.

CLASSE DI FATTIBILITA': *Aree a franosità superficiale attiva diffusa (scivolamenti, soliflusso); Aree in erosione accelerata (calanchi, ruscellamento in depositi superficiali o rocce deboli)* **CLASSE 4**.

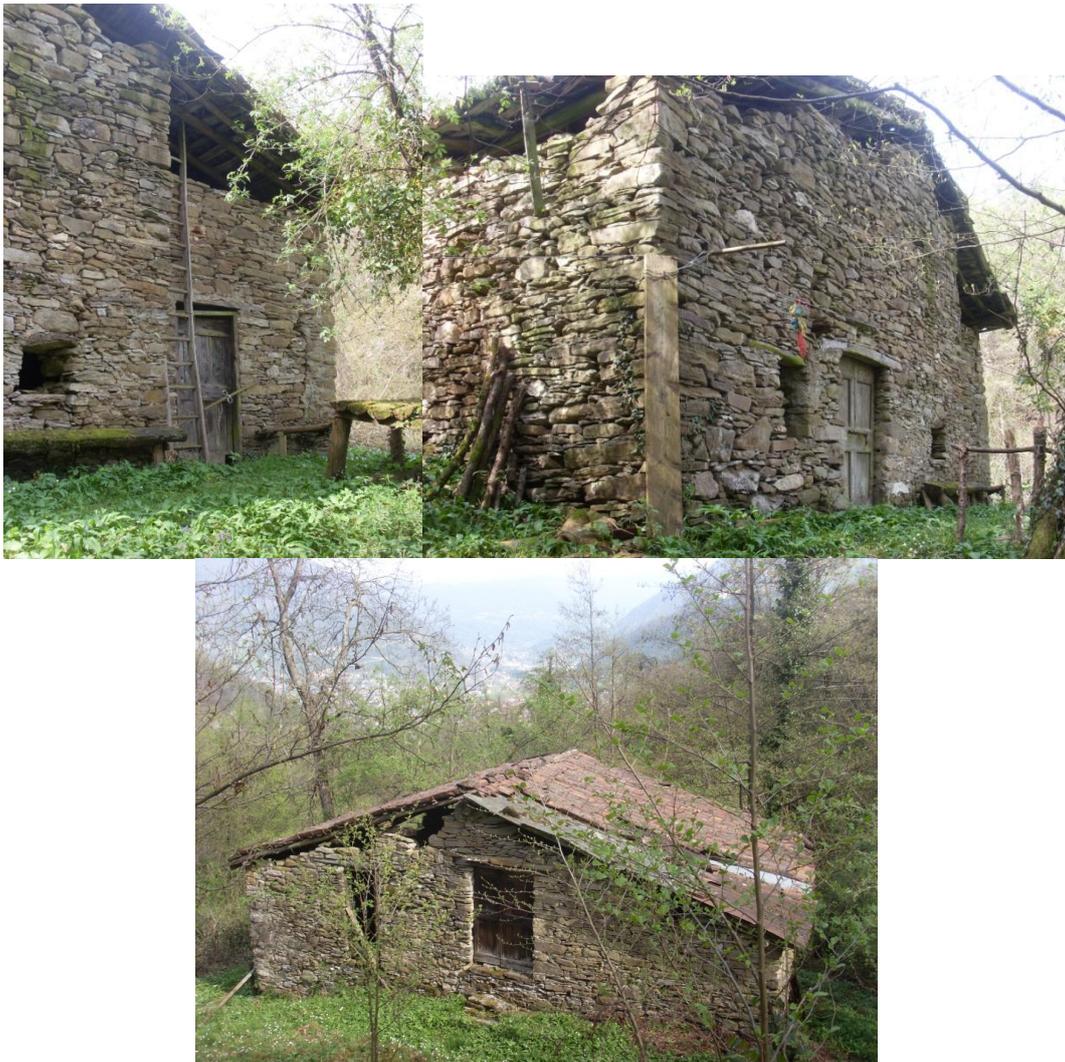
Sorge in prossimità della confluenza tra i due ruscelli che vanno ad alimentare il torrente Guina. Si tratta di una struttura piuttosto antica su cui sono stati effettuati pochi interventi di sistemazione, infatti l'edificio in sé versa in discrete condizioni, seppure con alcune lesioni alle murature nella parte terminale a supporto del tetto.

Il sito su cui sorge l'edificio è quasi completamente inglobato dalla vegetazione e vi si accede tramite sentiero con annesso ponticello. La morfologia è caratterizzata da forme ondulate costituite da detrito superficiale di falda relativamente stabilizzato dalla copertura boschiva. L'unica dinamica degna di nota è legata all'azione erosiva svolta dai due ruscelli che cingono l'edificio (tra cui uno molto vicino).

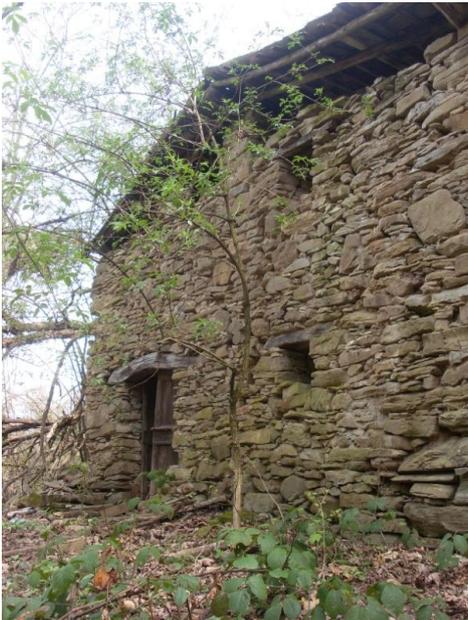
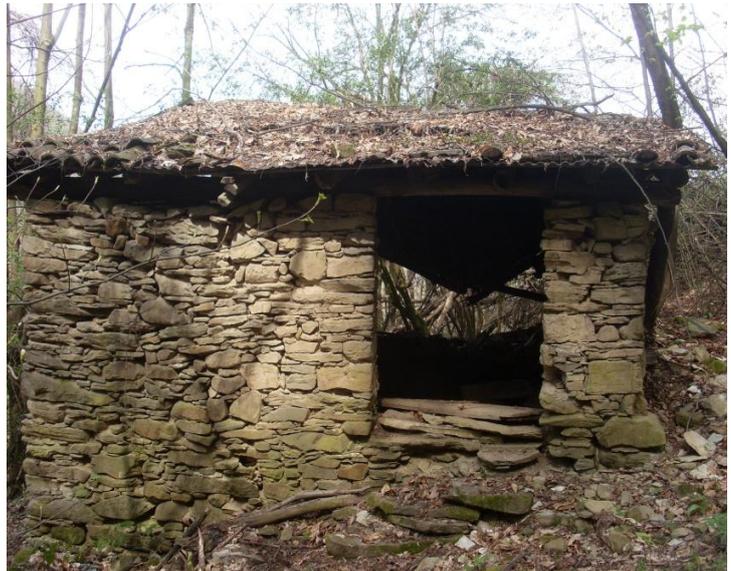
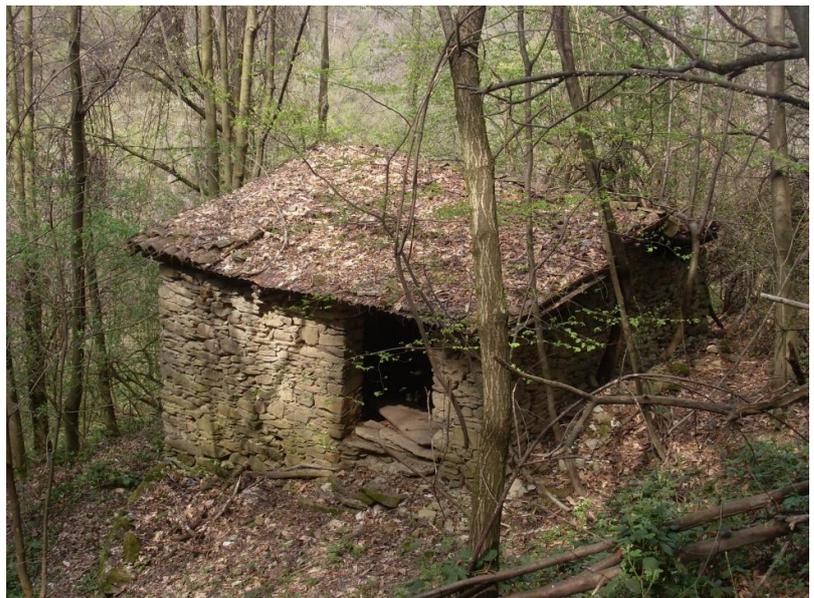
Quest'edificio è posto in una posizione meno inclinata e più distante dai ruscelli rispetto alla precedente costruzione. Questo rende l'edificio meno soggetto all'azione erosiva e al rischio allagamento. La struttura è molto vecchia e risulta gravemente lesionata su di un lato, a seguito del crollo di parte del tetto e di parte di una muratura. Il bosco circostante stabilizza molto bene la copertura quaternaria e se non fosse per qualche crollo isolato di alberature, l'area è decisamente stabile.

CLASSE DI FATTIBILITA': Aree a pericolosità potenziale legata a possibilità di innesco di colate in detrito e terreno valutate o calcolate in base alla pendenza e alle caratteristiche geotecniche dei terreni **CLASSE 3**.

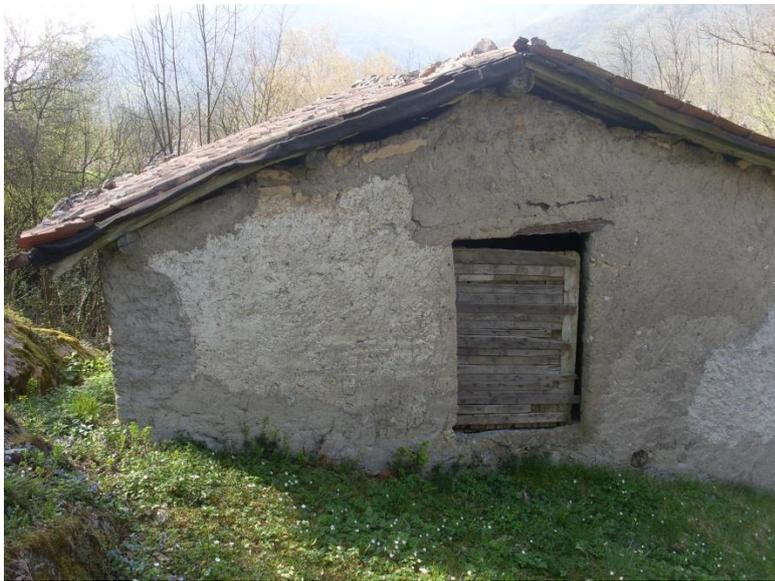
Posta in sponda sinistra del torrente Guina, la stalla è del secolo scorso ed è perfettamente integra se non per qualche lesione delle murature, successivamente ripristinate. Sorge sul versante opposto al Pizzo di Quaglia, in prossimità del torrente Guina. Non poggia sul fianco del versante, ma è posto su un piccolo spiazzo pianeggiante delimitato da affioramenti di roccia (Sass de la Luna). In generale la morfologia del versante è qui caratterizzata da una copertura quaternaria omogenea, stabilizzata dalla vegetazione che limita l'azione erosiva delle acque meteoriche. Nel complesso area stabile con unico elemento di disturbo potenziale il torrente Guina.

CLASSE DI FATTIBILITA': Aree a pericolosità potenziale legata a possibilità di innesco di colate in detrito e terreno valutate o calcolate in base alla pendenza e alle caratteristiche geotecniche dei terreni **CLASSE 3**.

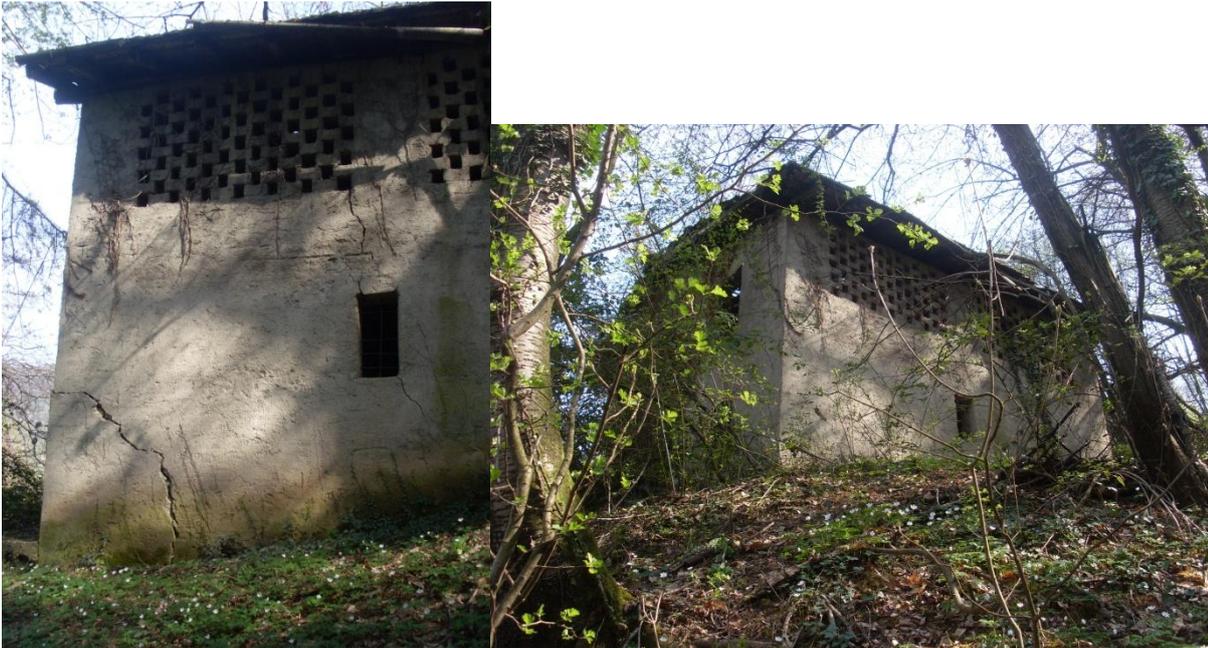
Sempre sul versante Nord del Pizzo di Quaglia, l'edificio presenta i caratteri delle costruzioni degli anni '50. Poggia sul versante, in un'area non troppo pianeggiante. La struttura presenta evidenti lesioni che ne compromettono la statica, nonostante l'edificio sia ancora intero compreso il tetto. Morfologia tipica di versanti molto ripidi e con forte erosione superficiale.

La copertura quaternaria è caratterizzata da una coltre argillosa superficiale con diffuso detrito sciolto. La forte umidità del terreno testimonia la presenza di piccole sorgenti o semplici venute d'acqua lungo il versante. Per quanto riguarda l'edificio in se si può presupporre dalle lesioni subite uno slittamento dello stesso verso valle, favorito dalla presenza delle argille in superficie.

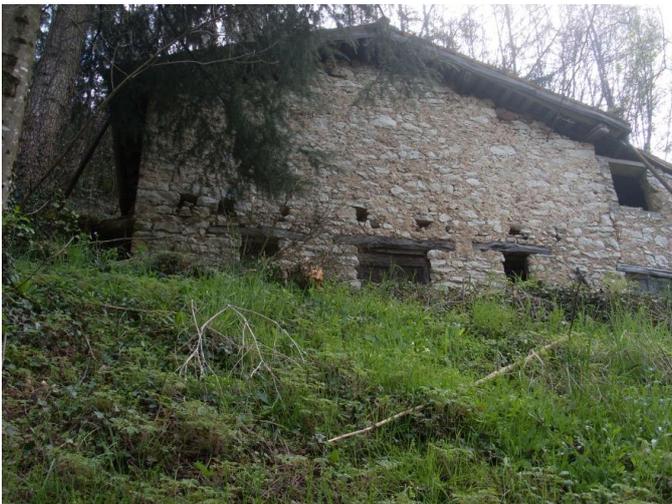
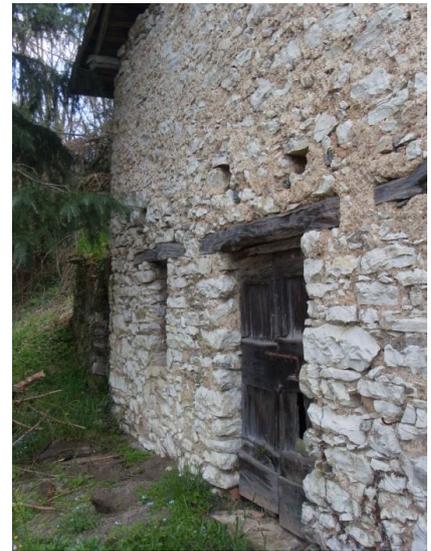
L'edificio sorge sul versante Sud del Monte Fossana, in una piccola radura nel bosco, qui molto fitto. Di difficile accesso, la baita si presenta in buone condizioni, nonostante si tratti di una struttura molto antica. Infatti non presenta lesioni alle murature e il tetto è ancora integro. Per quanto riguarda la sua collocazione, va detto che l'area sub-pianeggiante su cui poggia è circoscritta a pochi metri oltre le dimensioni dell'edificio, senza che vi siano opere di contenimento (muretti a secco). Il bosco circostante non è curato e le piante sono vecchie e malate.

CLASSE DI FATTIBILITA': *Aree a pericolosità potenziale legata a possibilità di innesco di colate in detrito e terreno valutate o calcolate in base alla pendenza e alle caratteristiche geotecniche dei terreni* **CLASSE 3**.

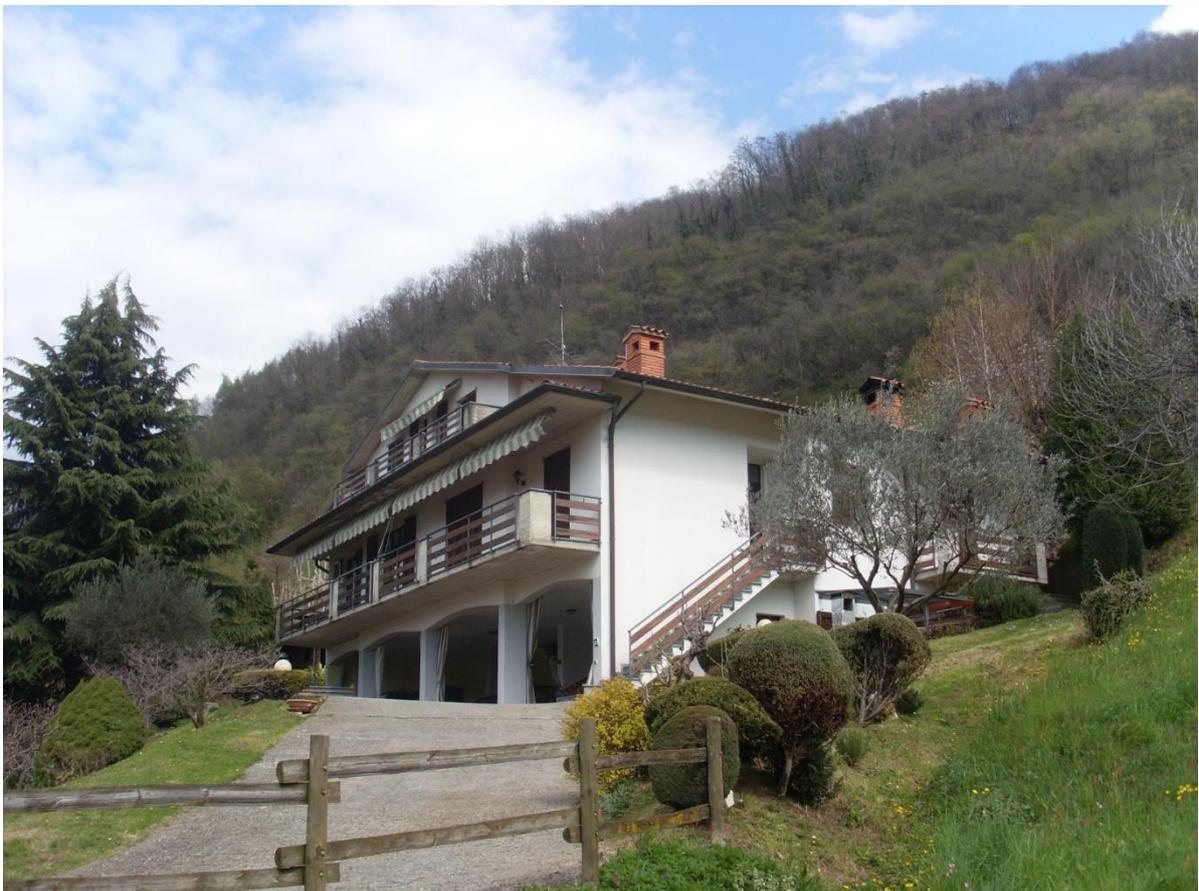
38° Edificio (Palazzina)

Si tratta di una palazzina in cemento armato di recente realizzazione, posta in località Pugna a ridosso del centro storico di Berzo San Fermo. L'edificio poggia sulla porzione terminale del pendio del Monte Fossana, perciò sulla falda detritica che caratterizza questa fascia collinare. La morfologia è costituita da forme dolci con diffusi rigonfiamenti verso valle. La struttura, ad un'analisi generale, non presenta particolari lesioni ed è complessivamente in buone condizioni. Nonostante ciò sorge in piena CLASSE 4, in corrispondenza della parte terminale del pendio del Monte Fossana interessato, come verificato da studi passati, da una dinamica franosa tutt'ora in atto.

CLASSE DI FATTIBILITA': *Aree a pericolosità potenziale per grandi frane complesse (comprehensive di aree di distacco ed accumulo)* **CLASSE 4**.

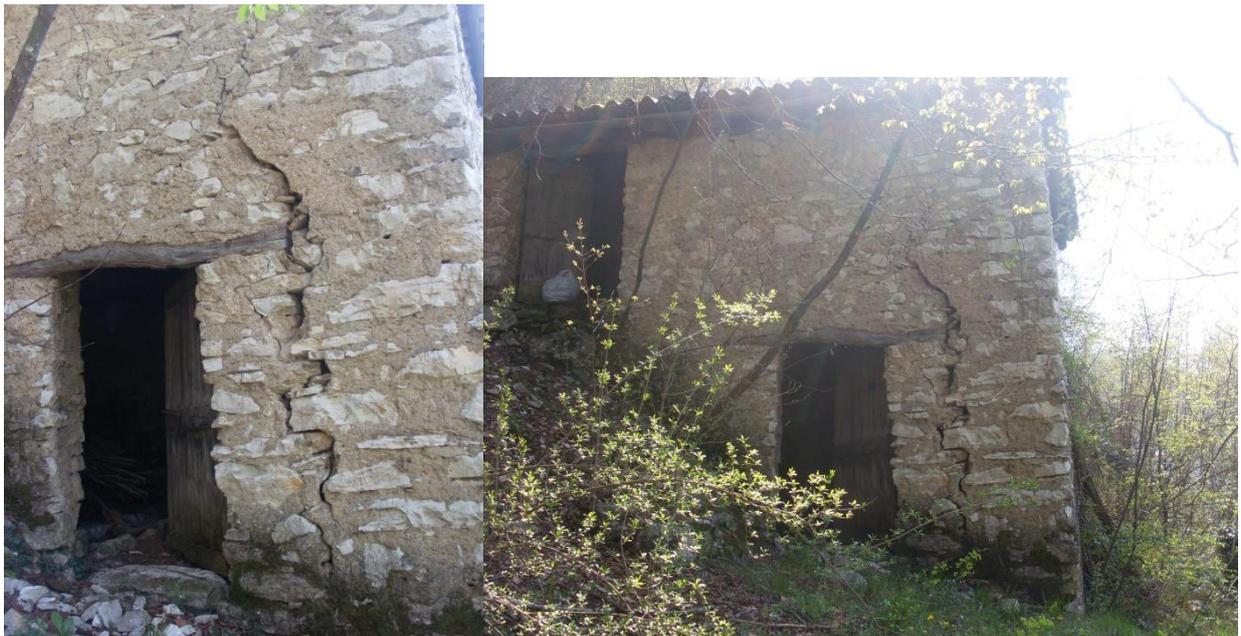
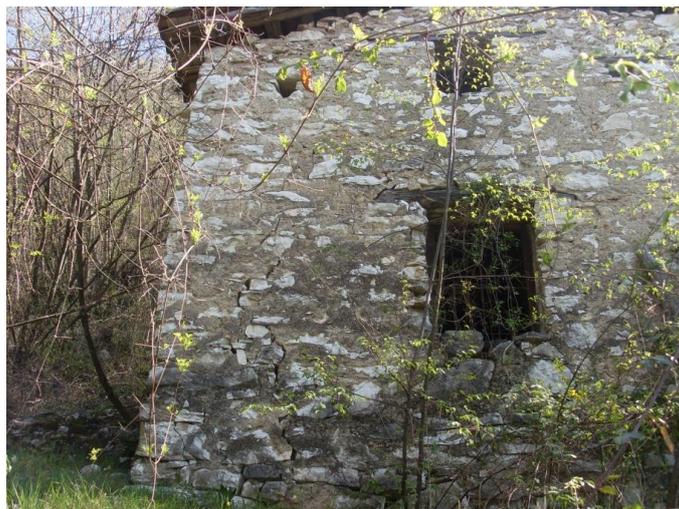
Sempre nel bosco che caratterizza il versante Sud del Monte Fossana, questa stalla è una struttura del secolo scorso, ancora in uso come rimessa per gli attrezzi. Posto su area sub-pianeggiante, l'edificio presenta lesioni gravi alle murature, seppure nel complesso risulta integro. Le lesioni indicano un possibile movimento del terreno su cui è posta la stalla, in linea con il movimento complessivo che interessa il versante.

CLASSE DI FATTIBILITA': *Aree a pericolosità potenziale per grandi frane complesse (comprehensive di aree di distacco ed accumulo)* **CLASSE 4**.

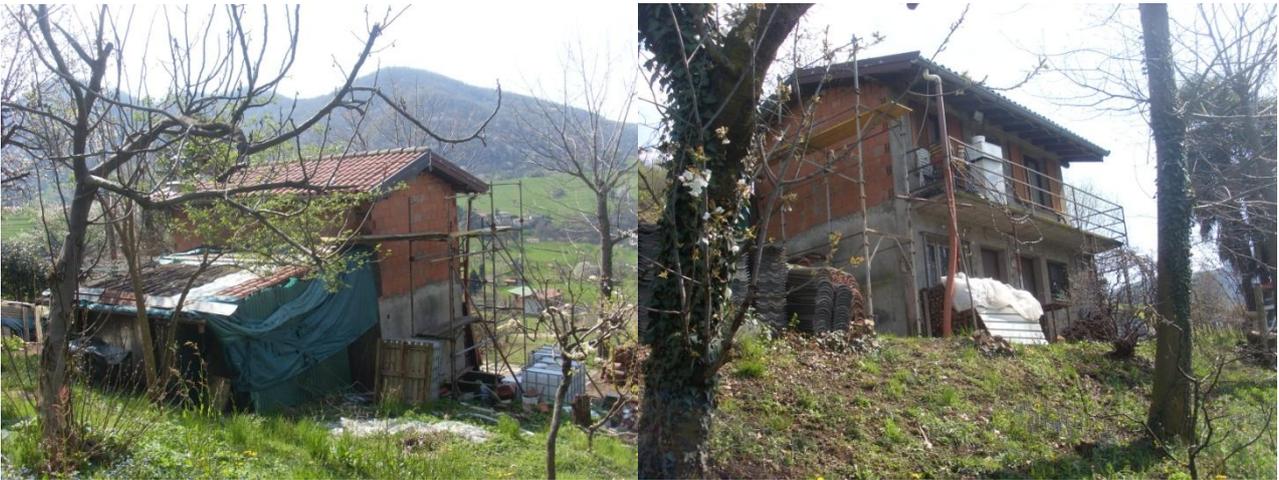
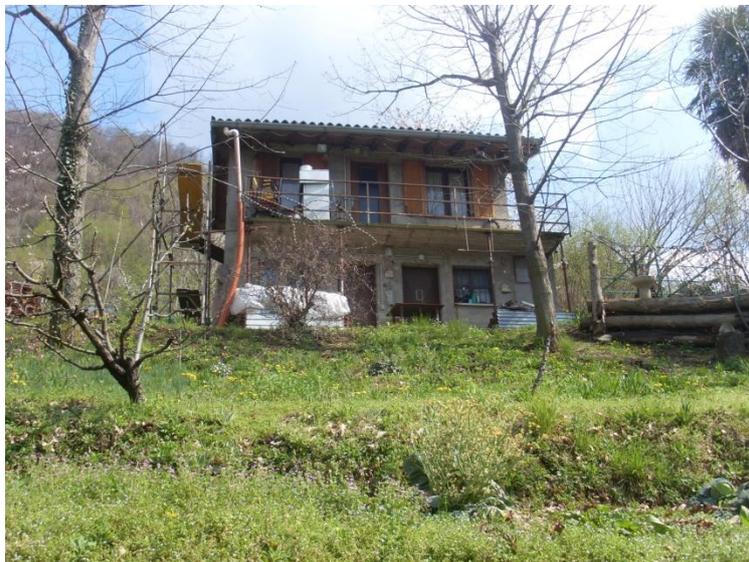
L'edificio è in fase di ristrutturazione ed ampliamento. Sorge su di un falso piano nell'area a vigneti alla base del Monte Fossana. Qui sono molto evidenti i rigonfiamenti del terreno dovuti al già verificato movimento franoso che interessa il versante meridionale del Monte Fossana. La struttura è in via di rifacimento, quindi non presenta lesioni apparenti, inoltre va sottolineato che la collocazione in area sub-pianeggiante pone l'edificio in condizioni di complessiva stabilità. Nonostante ciò sorge in piena CLASSE 4, in corrispondenza della parte terminale del pendio del Monte Fossana interessato, come verificato da studi passati, da una dinamica franosa tutt'ora in atto.

CLASSE DI FATTIBILITA': Aree a pericolosità potenziale per grandi frane complesse (comprehensive di aree di distacco ed accumulo) **CLASSE 4**.

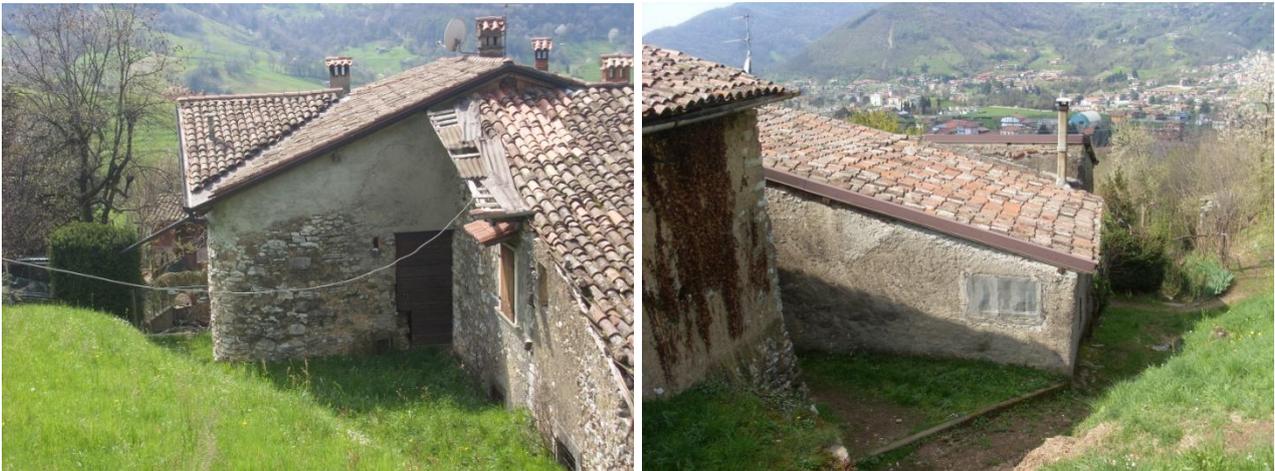
Si tratta di un complesso di edifici storici probabilmente parte, in passato, di un intero cascinale. I due corpi principali che costituiscono il complesso abitativo versano in condizioni differenti: l'edificio stretto e lungo posto verso valle è in buone condizioni di manutenzione e risulta attualmente abitato, il cascinale a monte ha dimensioni maggiori e versa in condizioni di parziale abbandono anche se una porzione risulta ristrutturata. Su quest'ultimo sono presenti alcune lesioni nelle murature che apparentemente non destano particolari preoccupazioni.

Il vero problema è rappresentato dalla collocazione di entrambi i fabbricati, posti a ridosso del versante del Monte Fossana, qui costituito da una fascia collinare che si allunga verso valle. Si tratta della porzione più ad Est di tale versante, anch'essa diffusamente interessata da rigonfiamenti e forme tipiche della dinamica gravitativa superficiale.

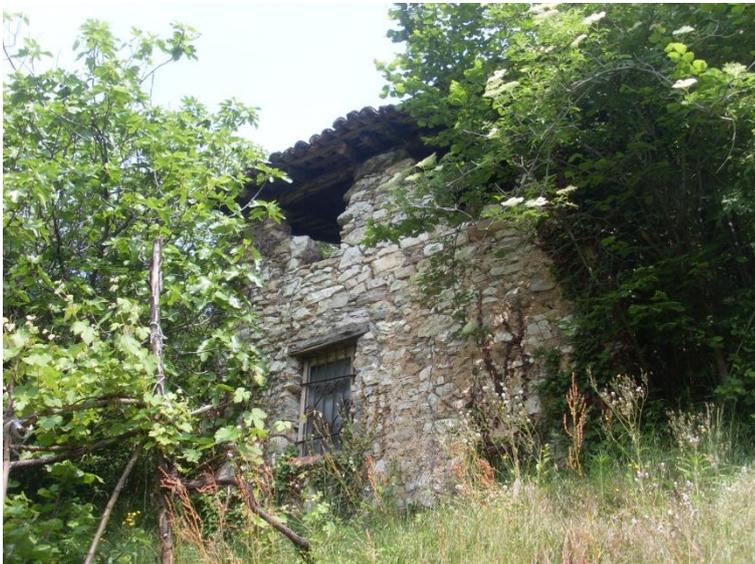
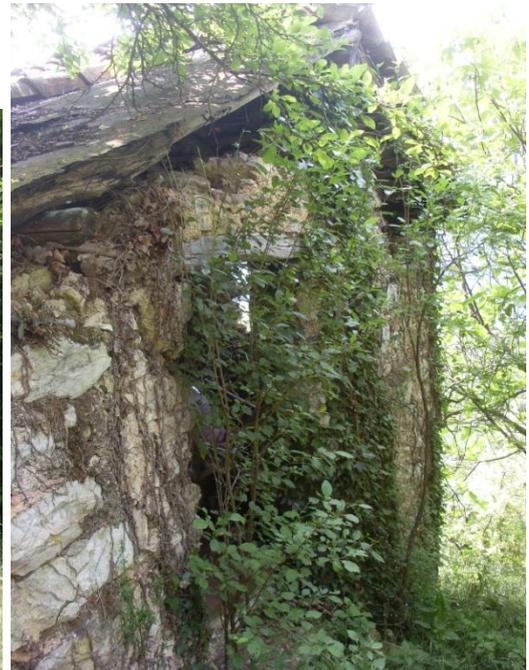
Sorge sul versante meridionale del Monte Fossana, nella porzione terminale dello stesso, in direzione W. L'area è caratterizzata da un pendio ripido a pascolo e bosco. Nei pressi dell'edificio il terreno è terrazzato seppur senza manutenzione evidente. Lo stalla di per se è abbandonata, ma mantiene integra la copertura e le murature presentano lesioni non particolarmente gravi. L'assetto morfologico non manifesta particolarità degne di nota e la copertura quaternaria complessivamente appare stabile, data anche la fitta coltre vegetativa.

CLASSE DI FATTIBILITA': *Aree a pericolosità potenziale legata a possibilità di innesco di colate in detrito e terreno valutate o calcolate in base alla pendenza e alle caratteristiche geotecniche dei terreni* **CLASSE 3.**

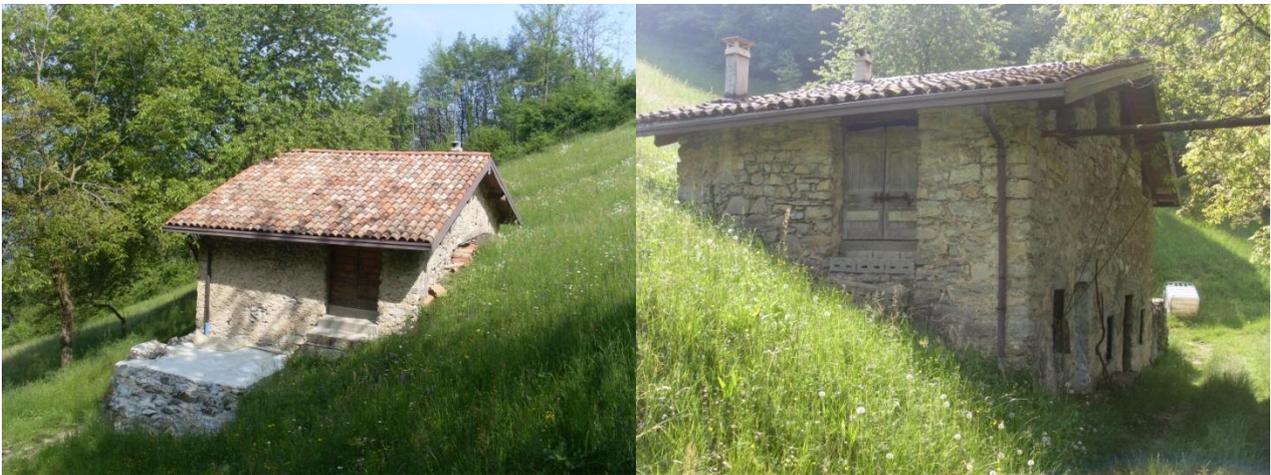
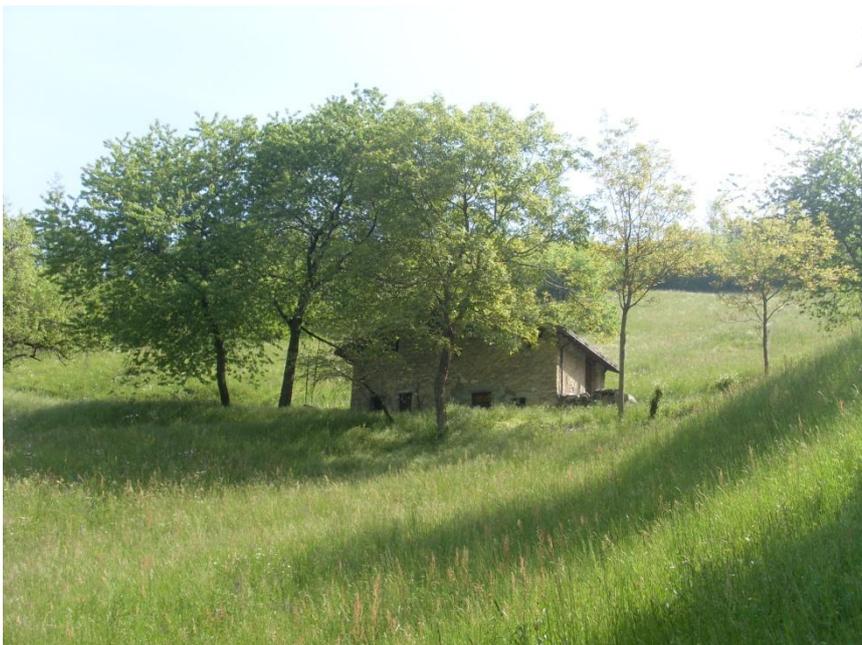
L'edificio sorge sul versante occidentale del Col Co, nella porzione di territorio comunale confinante con il territorio comunale di Grone. L'area è caratterizzata da pendii inclinati alternati ad aree subpianeggianti. La baita è posta su un'area a pascolo piuttosto inclinata, se non nei pressi della stessa dove il terreno in parte terrazzato. Nel complesso la struttura è in buone condizioni e non presenta lesioni evidenti, inoltre il contesto geomorfologico non presenta particolarità ed è caratterizzato da forme dolci tipiche di quest'area. La copertura quaternaria è stabile e non sono presenti particolari segni di attività erosiva superficiale.
