COMUNE DI BERZO S. FERMO

AGGIORNAMENTO E RIDEFINIZIONE DELLE CLASSI DI FATTIBILITA' GEOLOGICA – ADEGUAMENTO DELLO STUDIO GEOLOGICO COMUNALE

RELAZIONE TECNICA

3 NOVEMBRE 2014, REV. 01 MARZO 2015

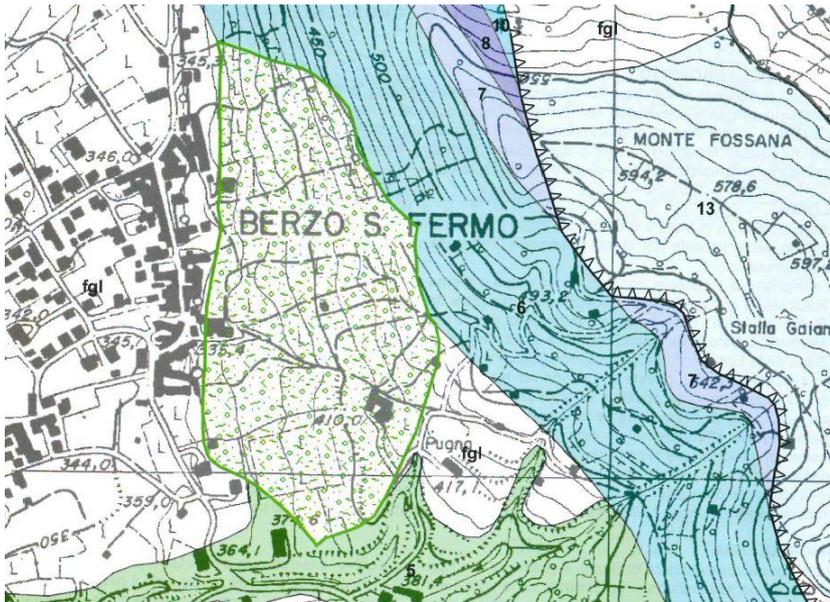
da scheda n. 9 "Centri abitati instabili della Provincia di Bergamo"

Nella scheda relativa si legge che "il fenomeno di dissesto si sviluppa sul versante a monte dell'abitato di Berzo, fino ad una quota di 450 metri e interessa depositi fluvio-glaciali a prevalente componente fine. I dissesti sono evidenziati da nicchie di frana attiva, di ampiezza fino a 60-70 m, con evidenza di movimenti

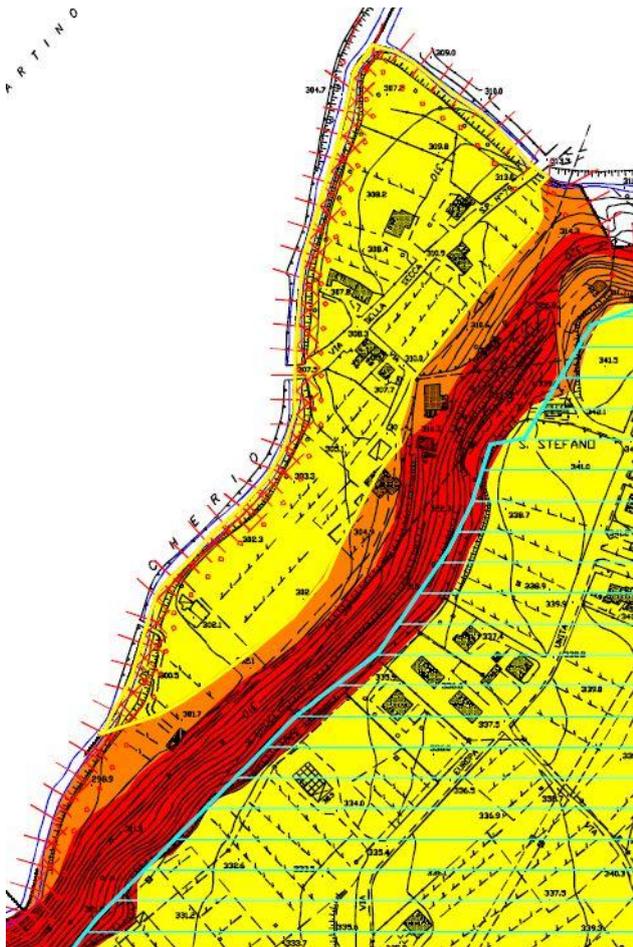
fondovalle Cherio: fattibilità 1999 - 2008

Altrettanto significativa la modifica dell'azzoneamento di fattibilità in corrispondenza della limitata piana di fondovalle di competenza del Comune di Berzo S. Fermo: in questo caso,

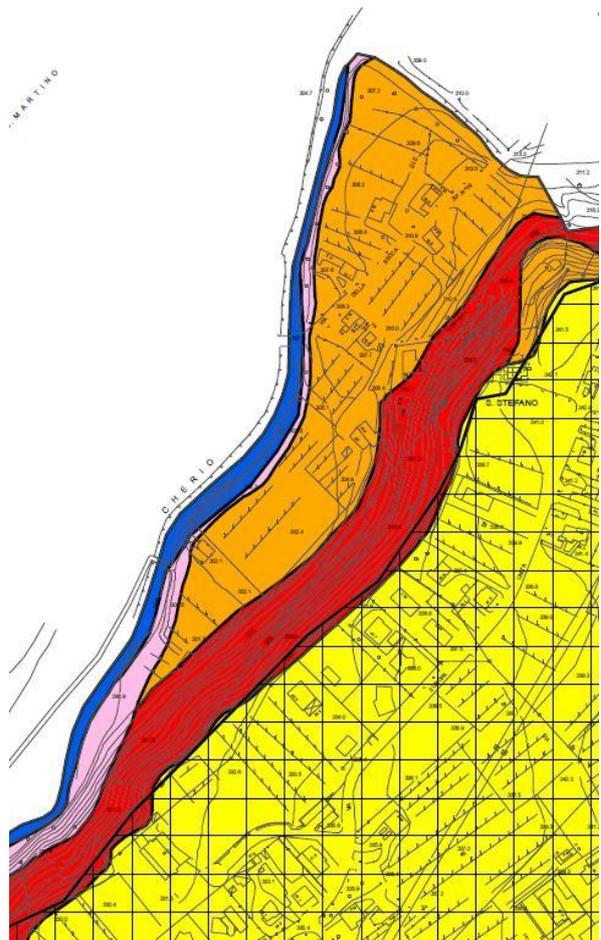
fondovalle Cherio: fattibilità 2014

in consonanza con l'introduzione nel PAI delle aree a rischio di esondazione Ee ed Eb definite negli studi dell'Autorità di Bacino del Fiume Po, e in congruenza con le classificazioni della piana alluvionale nei comuni contermini, sono state inserite in classe IV di fattibilità geologica le aree entro le quali è possibile il verificarsi di eventi di piena con tempo di ritorno fino a 100 anni, mentre all'esterno, su gran parte della piana alluvionale, si è ritenuto opportuno assegnare le aree potenzialmente esondabili con tempi di ritorno maggiori alla classe III di fattibilità geologica, rispetto alla classe II originariamente prevista.

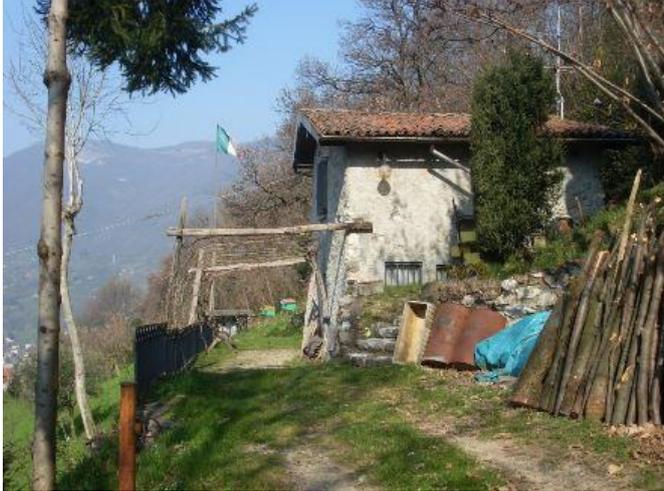
1° Edificio (baitello)

Situato qualche metro sopra la strada del Bescasolo, a ridosso del versante, qui terrazzato e a pascolo. Nella carta di fattibilità vigente è compresa tra le classi 3 e 4.

Copertura quaternaria apparentemente stabile, costituita da suolo e detrito sciolto soggetto a dilavamento ove manchi copertura vegetativa; la roccia è subaffiorante e molto alterata. Non sono evidenti segni di dissesto in atto o potenziale. Da monitorare le condizioni di stabilità del fronte di scavo a monte della strada soprastante e la corretta

regimazione delle acque superficiali dalla sede stradale.

CLASSE DI FATTIBILITA': *Aree a pericolosità potenziale legata a possibilità di innesco di colate in detrito e terreno valutate o calcolate in base alla pendenza e alle caratteristiche geotecniche dei terreni. CLASSE 3.*

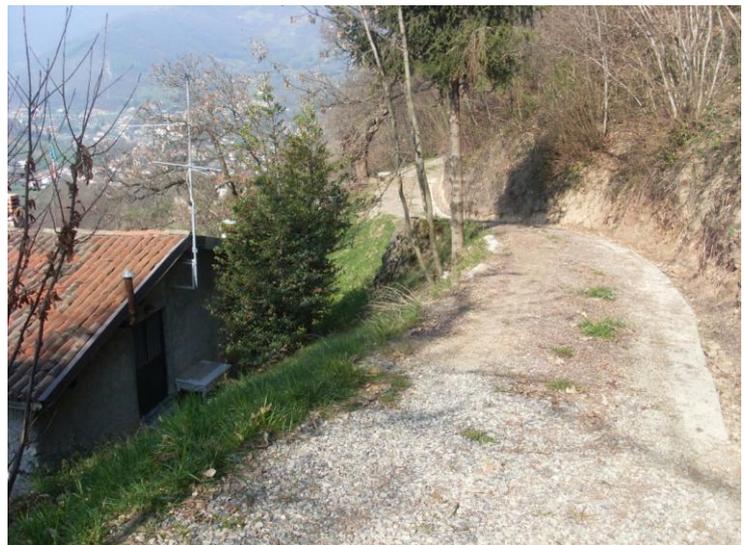
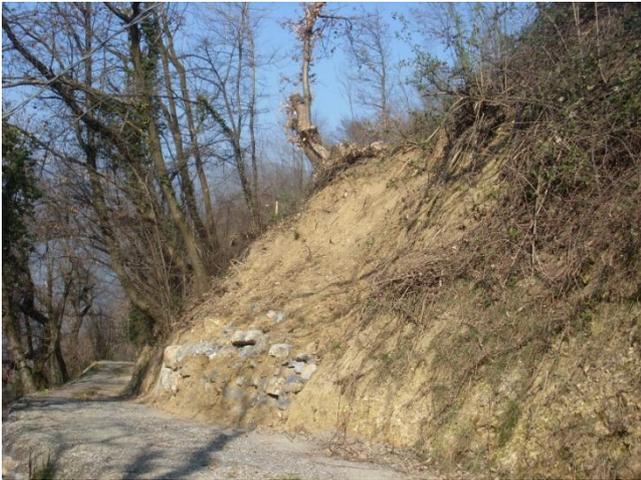
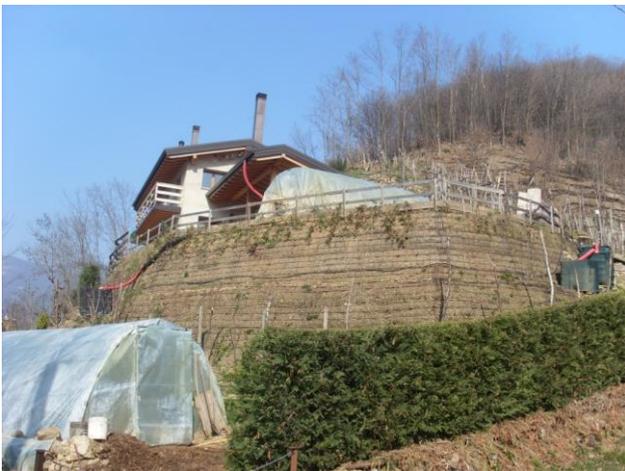
2° Edificio

Situato a ridosso del doppio tornante della via Bescasolo, il fabbricato è tutt'ora in costruzione. Completamente inserito in classe 4 è posto alla sommità di una piccola collinetta-terrapieno realizzato mediante terre rinforzate.

Il taglio stradale che interessa il 1° edificio passa poco a valle, a meno di 10 m dalla base dell'edificio. Sono evidenti un paio di scivolamenti che hanno interessato il fronte di scavo a monte della strada, sistemati con massi di contenimento; il versante è stato rimodellato ed è in fase di ripristino la copertura vegetale: è tuttavia da monitorare la completa esecuzione

delle opere di sistemazione della strada. Nel complesso, l'edificio appare in buone condizioni di stabilità: la relazione geologica che accompagna il progetto di ristrutturazione assegna parametri favorevoli all'ammasso roccioso e al versante.

CLASSE DI FATTIBILITA': Aree a pericolosità potenziale legata a possibilità di innesco di colate in detrito e terreno valutate o calcolate in base alla pendenza e alle caratteristiche geotecniche dei terreni.

CLASSE 3.

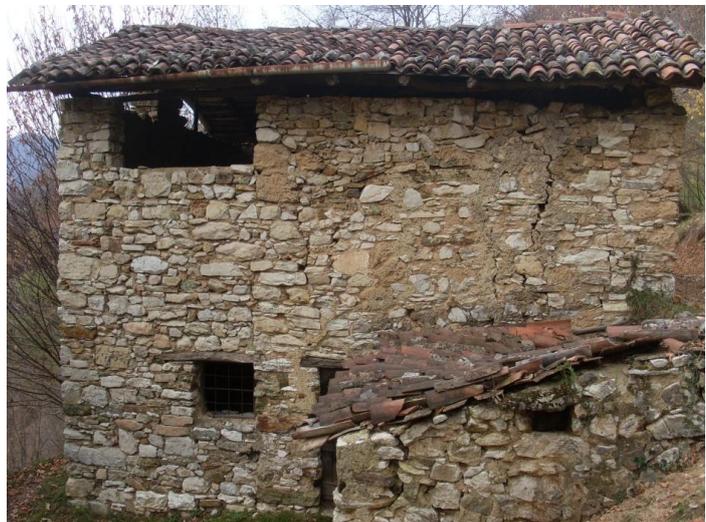
Posto su di un sentiero poco distante dalla strada (zona doppio tornante) l'edificio è completamente abbandonato. Presenta lesioni gravi alle murature con evidenti e ampie fessure: se ne deduce un movimento di versante complessivo di discreta entità.

Va sottolineato che anche la morfologia del versante a valle dell'edificio, caratterizzata da rigonfiamenti del terreno, avvalora l'ipotesi di un certa dinamica.

CLASSE DI FATTIBILITA': Aree a franosità superficiale attiva diffusa (scivolamenti, soliflusso). **CLASSE 4**

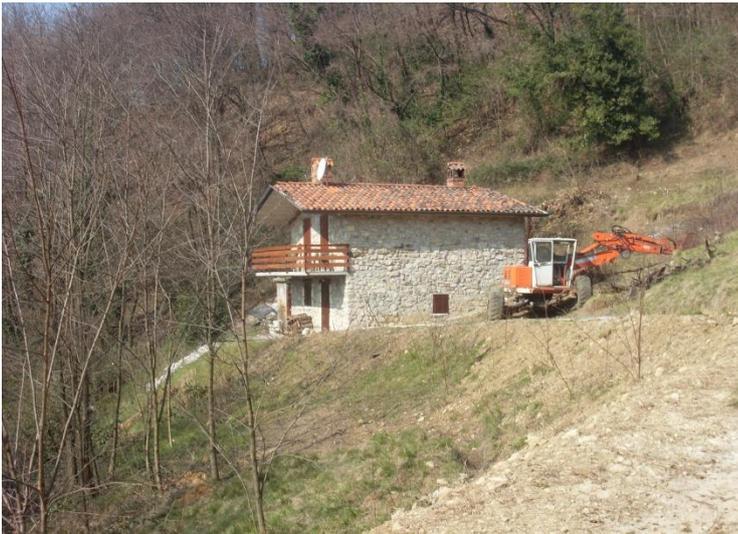
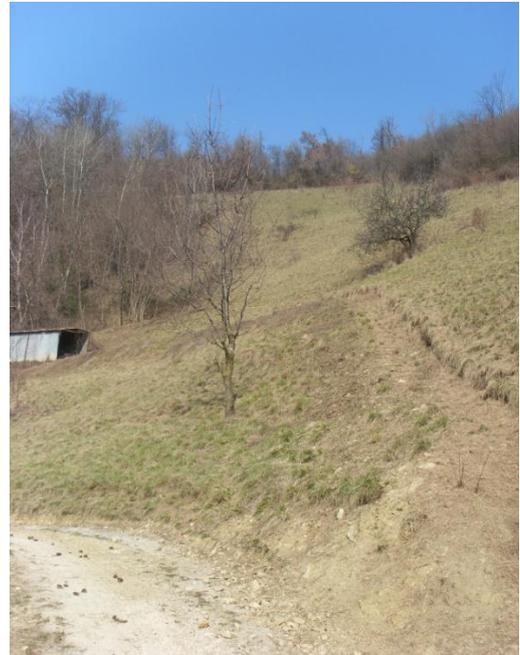
4° Edificio (baitello)

Poco sopra il tornante, si prosegue sulla strada per qualche decina di metri e poco sopra la stessa sorge un baitello costruito in un terreno a prato che si trova all'apice dell'impluvio che interessa la valle sottostante.

L'area a prato a monte dell'edificio presenta una morfologia associabile ad una paleo-frana, ormai completamente stabilizzata. L'area circostante rappresenta la concavità alla testata di un piccolo bacino idrografico che assume evidenza solo a valle della sottostante strada comunale. Non vi sono nell'intorno evidenze di azioni erosive e ruscellamenti.

CLASSE DI FATTIBILITA': *Aree a pericolosità potenziale legata a possibilità di innesco di colate in detrito e terreno valutate o calcolate in base alla pendenza e alle caratteristiche geotecniche dei terreni.* **CLASSE 3.**

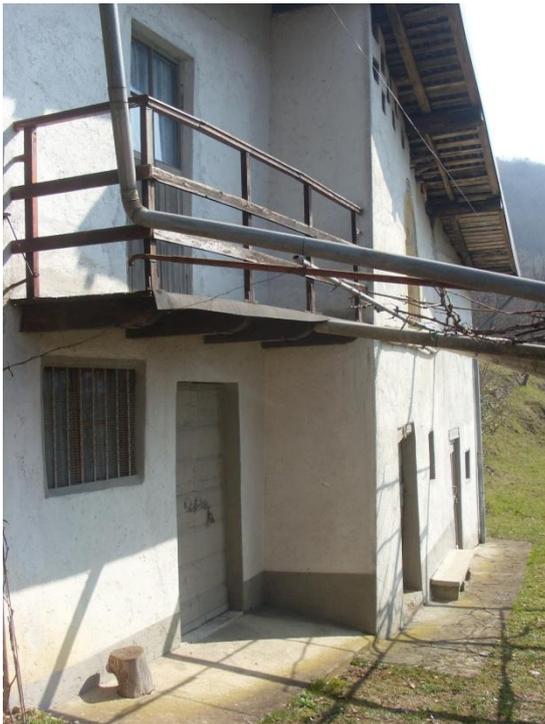
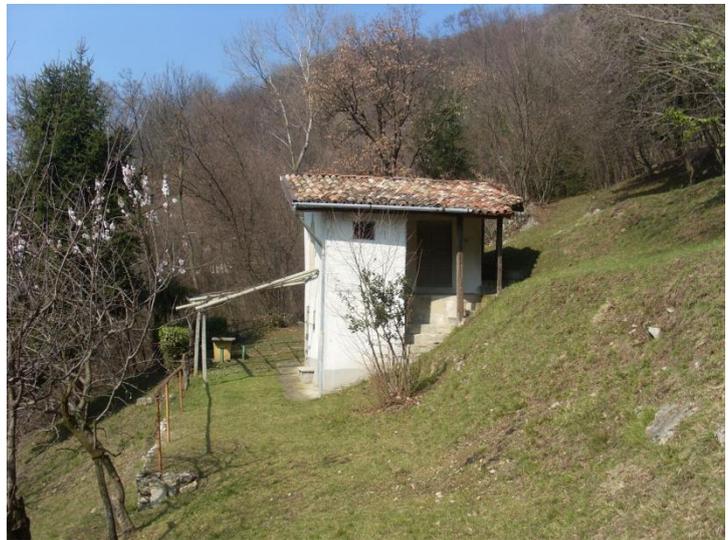
5° Edificio (baitello)

Si trova al di sotto della strada comunale per il Col Croce, in prossimità dell'edificio sopra descritto, nascosto tra gli alberi. Nella carta di fattibilità vigente risulta essere inserito tra la classe 3 e la classe 4. L'area risulta comunque stabile e priva di detrito superficiale sciolto e di fenomeni erosivi evidenti: può essere confermata l'attribuzione alla classe 3 di fattibilità geologica.

CLASSE DI FATTIBILITA': *Aree a pericolosità potenziale legata a possibilità di innesco di colate in detrito e terreno valutate o calcolate in base alla pendenza e alle caratteristiche geotecniche dei terreni.* **CLASSE 3.**

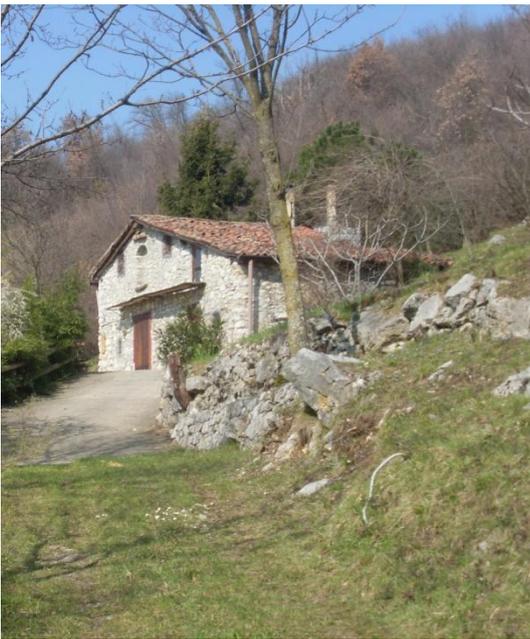
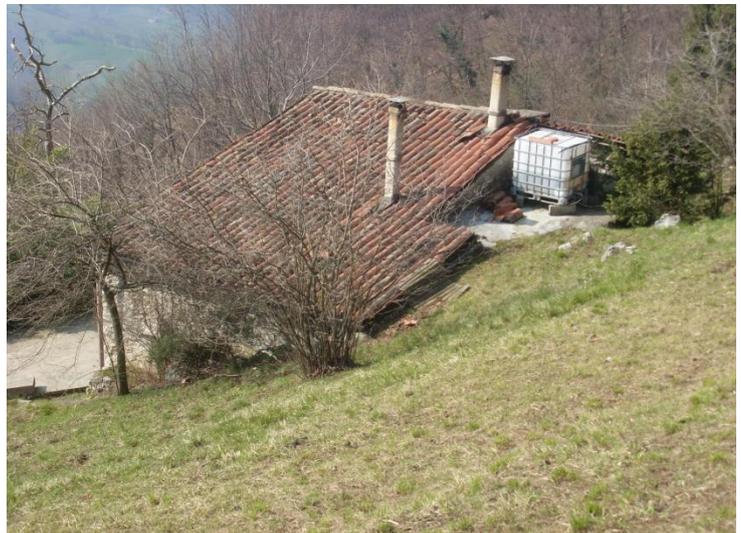
6° Edificio (baita)

Appena sopra il 4° edificio, posto in un'area poco vegetata, con pascolo e terrazzamenti. L'edificio è costruito al ridosso del versante, qui poco acclive e a tratti quasi pianeggiante. L'area è stabile con qualche masso detritico (nell'ordine dei dm) rotolato dal bosco soprastante. Nello studio geologico vigente l'edificio è compreso tra la classe 3 e la classe 4.

CLASSE DI FATTIBILITA': *Aree a pericolosità potenziale legata a possibilità di innesco di colate in detrito e terreno valutate o calcolate in base alla pendenza e alle caratteristiche geotecniche dei terreni.* **CLASSE 3.**

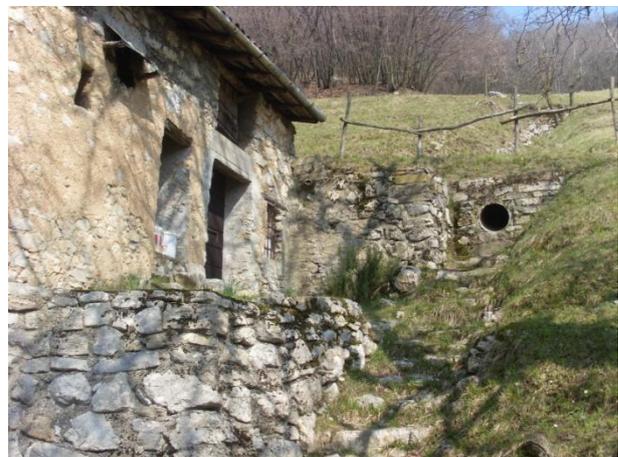
Una valletta corre in fregio all'edificio, di antica costruzione, ma anch'essa è mantenuta sgombra e limitata e sotto controllo sono i fenomeni erosivi. Evidentemente le attuali condizioni di equilibrio e di presidio attivo devono essere mantenute, come anche l'attenzione alla conservazione dell'ambiente circostante e

CLASSE DI FATTIBILITA': Aree a pericolosità potenziale legata a possibilità di innesco di colate in detrito e terreno valutate o calcolate in base alla pendenza e alle caratteristiche geotecniche dei terreni

CLASSE 3.

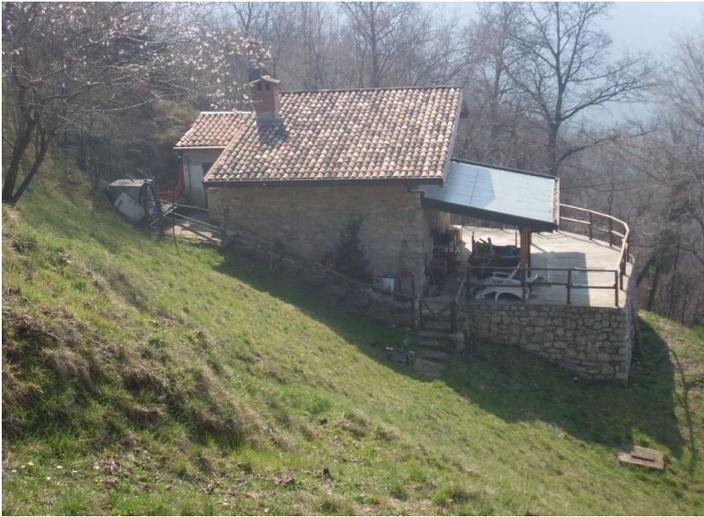
8° Edificio (baita di recente ristrutturazione)

Molto più in alto rispetto alle precedenti strutture, lungo la strada, sorge questa baita completamente ristrutturata. La struttura poggia su di un pendio molto acclive, parzialmente in roccia e in parte costituito da copertura quaternaria continua e di poco spessore. E' stato eseguito uno sbancamento per consentire i lavori di ristrutturazione.

L'area è interessata da forte ruscellamento oltre alla dinamica gravitativa, qui più intensa per via delle forti pendenze. Difficile svincolo dalla classe 4.

CLASSE DI FATTIBILITA': *Aree a pericolosità potenziale legata a possibilità di innesco di colate in detrito e terreno valutate o calcolate in base alla pendenza e alle caratteristiche geotecniche dei terreni.* **CLASSE 3.**

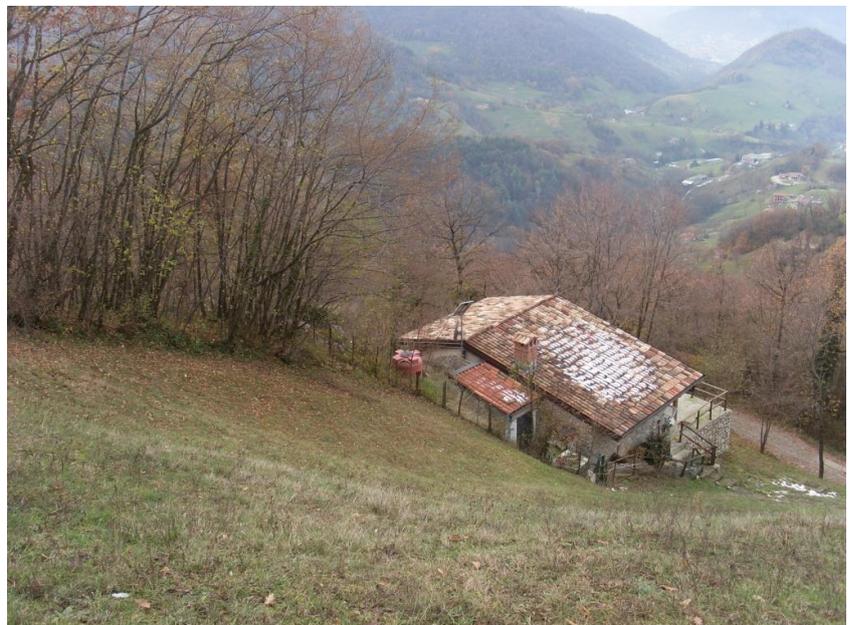
9° Edificio (baita)

Arrivati all'apice della valle del Bescasolo, in corrispondenza del trivio, poco sopra la strada sorge una baita completamente ristrutturata. L'edificio sorge in prossimità della linea di spartiacque e confine amministrativo tra i comuni di Berzo San Fermo e Adrara San Martino. L'edificio è posto lungo il versante S-SO, caratterizzato da pendenze significative.

L'edificio è interessato da lesioni strutturali che si manifestano esternamente sui due lati dello stesso. Si tratta di crepe che indicano un cedimento alla base del tetto (soletta in calcestruzzo).

CLASSE DI FATTIBILITA': *Aree a pericolosità potenziale legata a possibilità di innesco di colate in detrito e terreno valutate o calcolate in base alla pendenza e alle caratteristiche geotecniche dei terreni.* **CLASSE 3.**

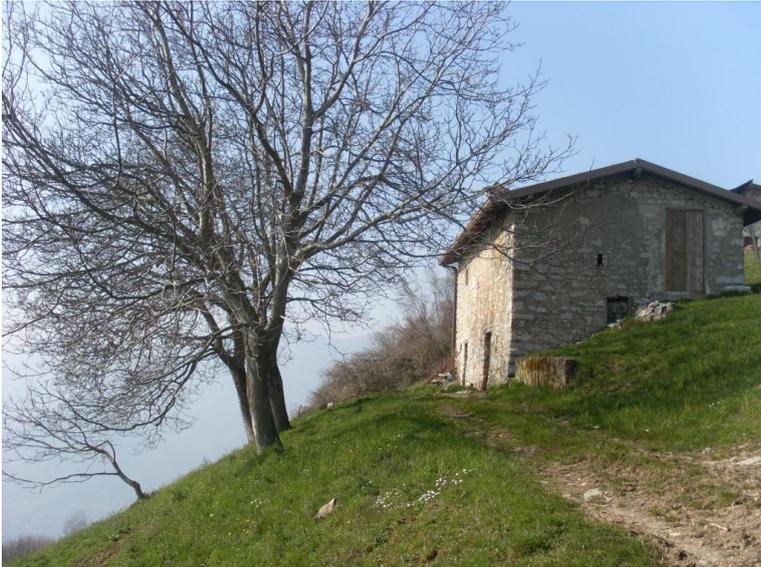
10° Edificio (stalla)

Nella parte alta del comune di Berzo, sul versante meridionale, sorgono numerose cascine, baite e stalle. La stalla in esame confina con una cascina di maggiori dimensioni in classe 3, mentre questa è posta in classe 4. Non vi sono particolari problematiche nella struttura dell'edificio, bensì il fatto che il fabbricato sorge ai margini del versante, qui abbastanza inclinato.

CLASSE DI FATTIBILITA': Aree a pericolosità potenziale legata a possibilità di innesco di colate in detrito e terreno valutate o calcolate in base alla pendenza e alle caratteristiche geotecniche dei terreni. **CLASSE 3.**

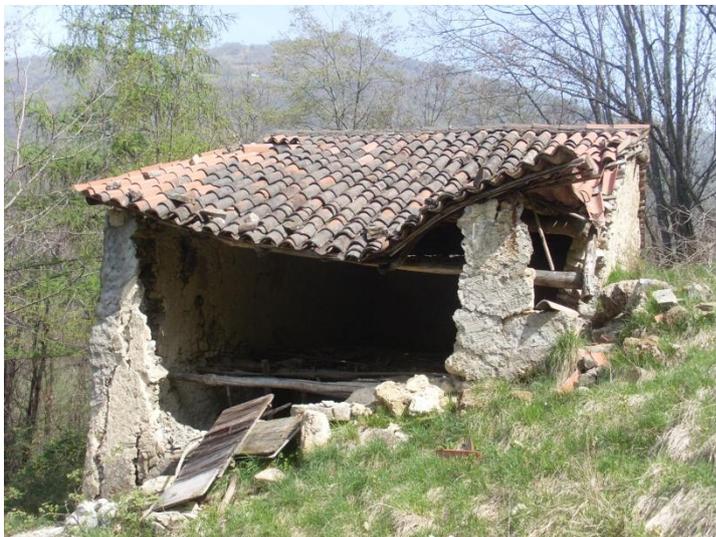
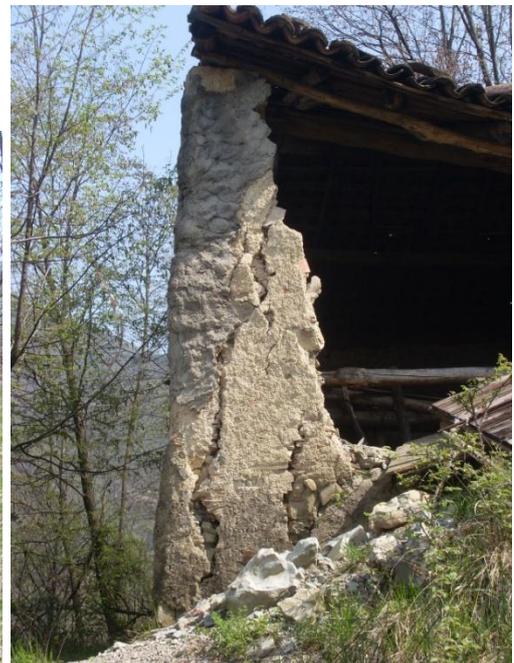
15° Edificio (baita/stalla)

Più avanti rispetto ai precedenti (verso l'interno), l'edificio è completamente crollato, pur mantenendo gran parte della copertura. Una della murature è completamente crollata. Anche in questo caso l'impressione è che l'edificio abbia risposto a sollecitazioni esterne, dovute a movimenti a carattere franoso, che interessano il versante in questa zona. Va detto che l'area a pascolo (in stato di abbandono) adiacente alla baita presenta la morfologia tipica della nicchia di frana (a monte) e del corpo di frana (all'altezza dell'edificio).

CLASSE DI FATTIBILITÀ: *Aree a franosità superficiale attiva diffusa (scivolamenti, soliflusso); Aree di frana quiescente (scivolamenti, colate ed espansioni laterali).* **CLASSE**

4.

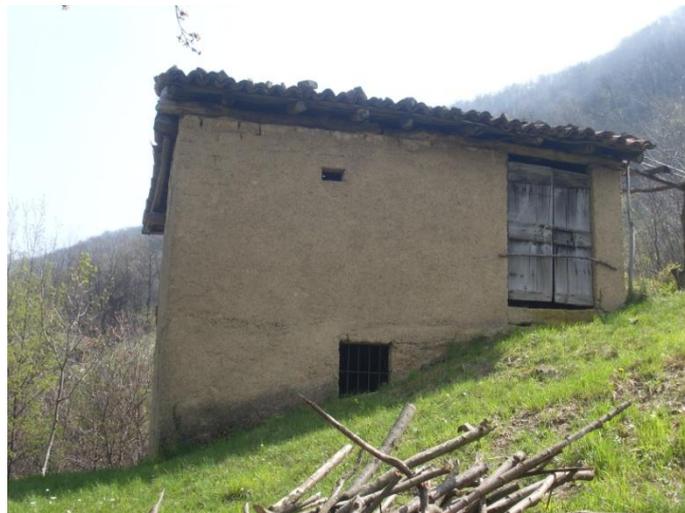
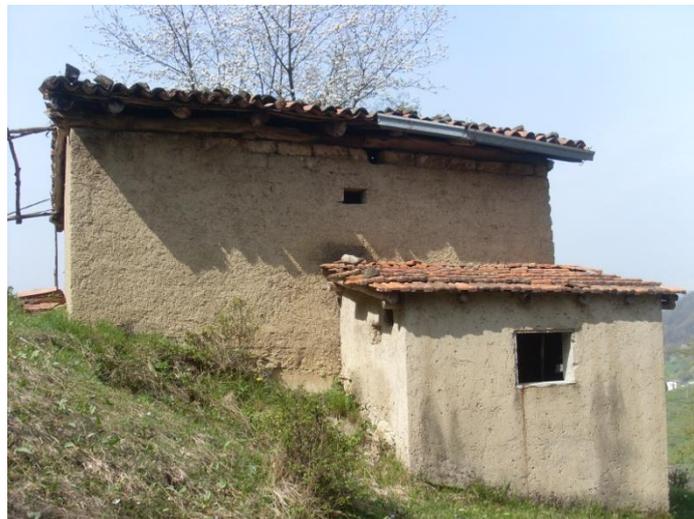
Poggia su un piccolo terrazzo naturale, in corrispondenza di uno dei tanti dossi collinari che caratterizzano la morfologia di questo versante (diffusi rigonfiamenti).

La dinamica gravitativa ed erosiva molto diffusa porta difficilmente verso una classe 3.

CLASSE DI FATTIBILITA': *Aree a franosità superficiale attiva diffusa (scivolamenti, soliflusso); Aree di frana quiescente (scivolamenti, colate ed espansioni laterali)* **CLASSE**

4.

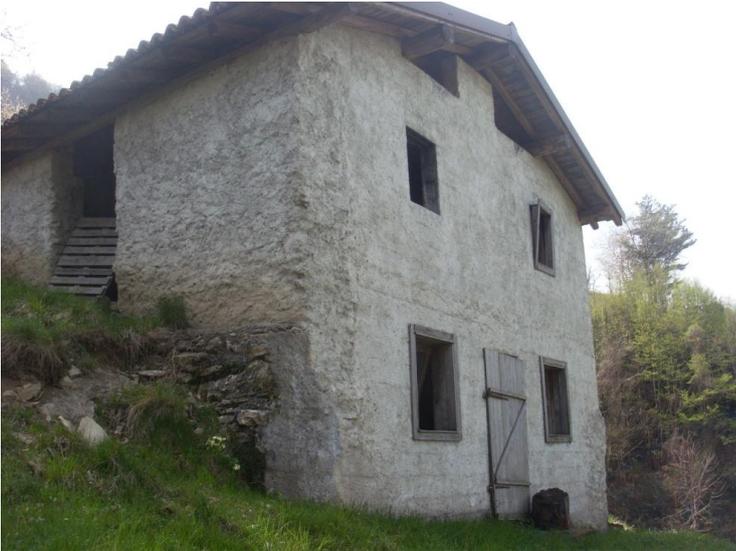
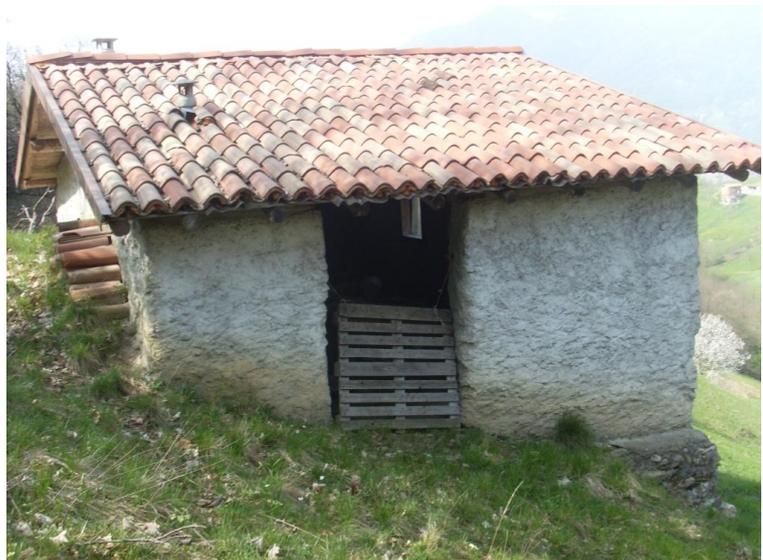
17° Edificio (stalletta/fienile)

Sorge 20m sotto il l'edificio n. 16, sullo stesso dosso morfologico. La dinamica di cui può risentire è perciò la stessa del precedente edificio, non fosse per il minor spazio pianeggiante su cui poggia rispetto a quest'ultimo. La struttura originaria è stata ampliata e ricostruita con prisme di cemento. Qualità statica della struttura scarsa.

CLASSE DI FATTIBILITA': *Aree a franosità superficiale attiva diffusa (scivolamenti, soliflusso); Aree di frana quiescente (scivolamenti, colate ed espansioni laterali)* **CLASSE**

4.

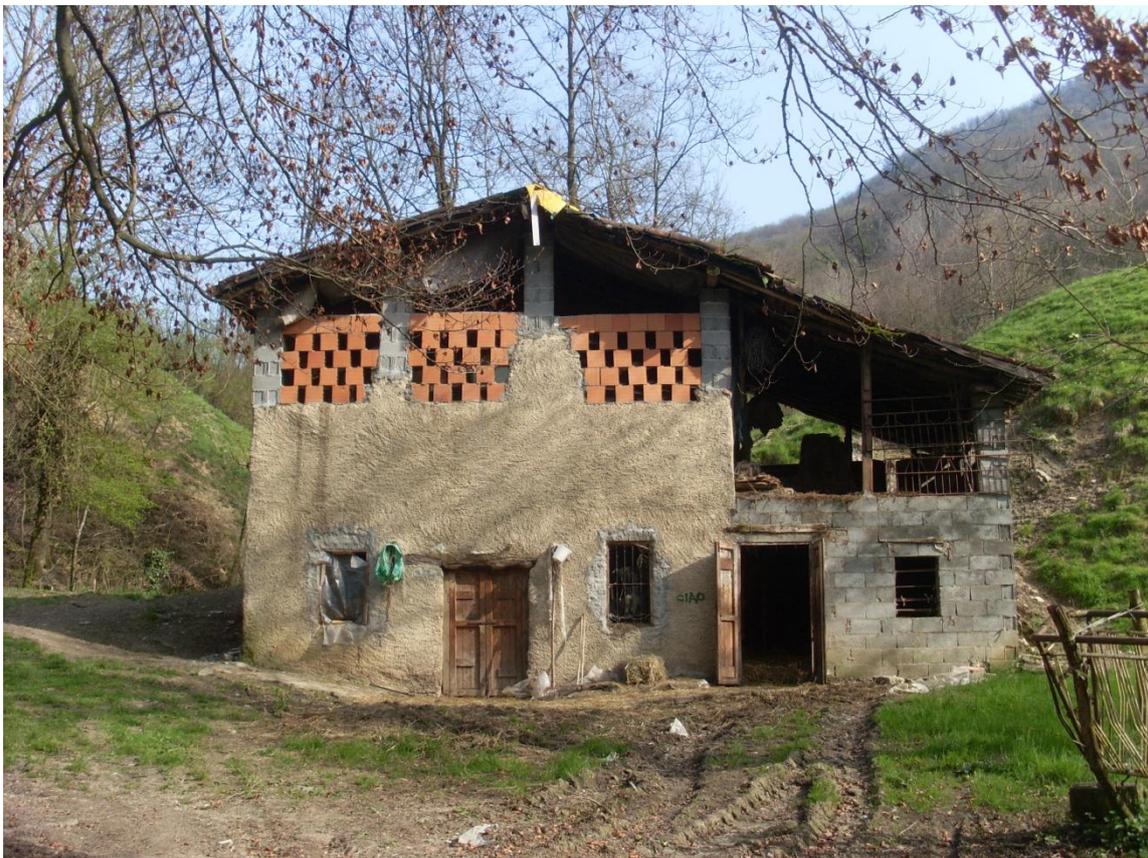
18° Edificio (cascina)

Costruita nei pressi dell'abitato della Valle Bescasolo è un edificio rurale tutt'ora in uso per il ricovero degli animali. Risulta in discrete condizioni strutturali con la presenza di alcuni interventi di manutenzione recenti. La collina adiacente al fabbricato (versante sx) è adibita a pascolo e termina a ridosso dell'edificio con evidenti fenomeni di erosione superficiale. Inoltre la struttura sorge a ridosso del torrente Bescasolo, il quale scorre separato da una piccola arginatura naturale.

CLASSE DI FATTIBILITA': *Aree a franosità superficiale attiva diffusa (scivolamenti, soliflusso); Aree in erosione accelerata (calanchi, ruscellamento in depositi superficiali o rocce deboli)* **CLASSE 4**

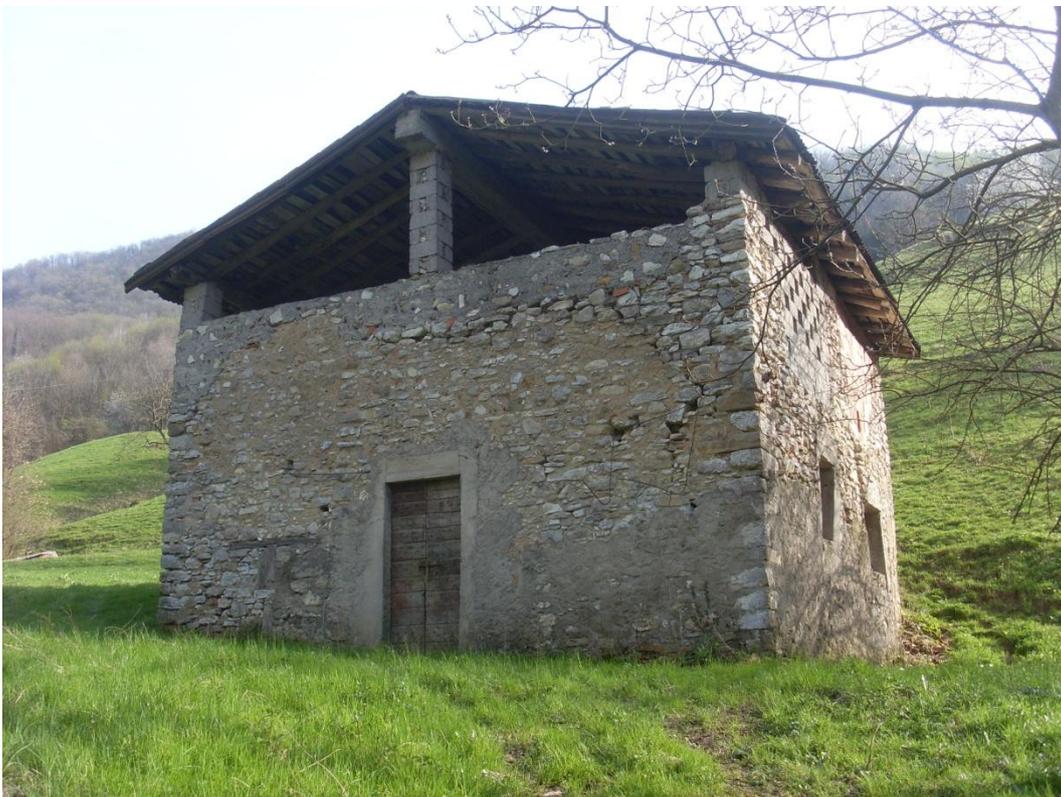
19° Edificio (stalla/fienile)

Poco più avanti rispetto all'edificio precedente, tale struttura sorge sempre alla base del versante in sinistre orografica del Bescasolo ed è adibito tutt'oggi a fienile, magazzino del legame.

L'edificio è in buone condizioni, interessato da alcuni interventi di consolidamento con utilizzo di materiali di scarsa qualità. Il contesto morfologico è sempre interessato da forme dolci con i caratteristici rigonfiamenti che interessano diffusamente questo versante, per via dell'intensa dinamica gravitativa.

CLASSE DI FATTIBILITA': *Aree a franosità superficiale attiva diffusa (scivolamenti, soliflusso); Aree in erosione accelerata (calanchi, ruscellamento in depositi superficiali o rocce deboli)* **CLASSE 4**

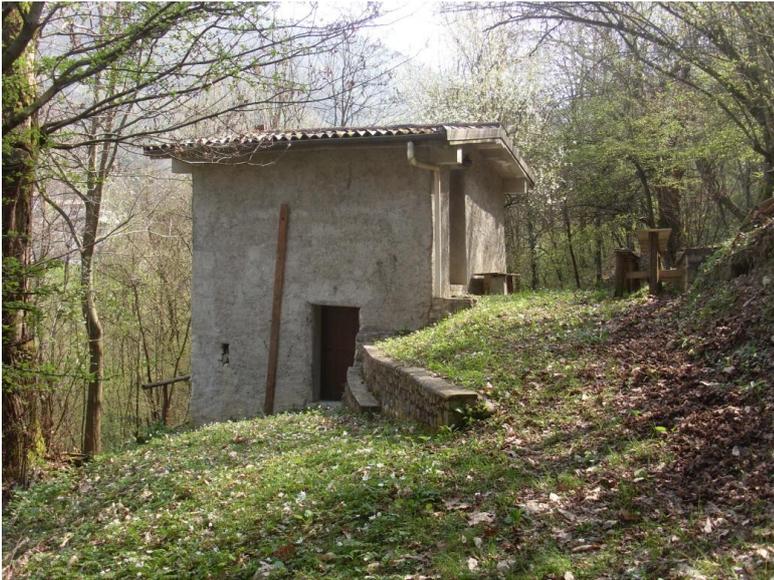
21° Edificio (baitello)

Situato sempre in sponda orografica sinistra del Bescasolo, il baitello è di recente ristrutturazione. Posto su un piccolo terrazzo nel bosco, risulta piuttosto isolato e abbastanza distante dal torrente. La copertura quaternaria risulta discretamente stabilizzata dalla vegetazione, qui costituita da un fitto bosco. Nel complesso l'area risulta stabile ed è possibile ipotizzare un declassamento a classe 3.

CLASSE DI FATTIBILITA': Aree a pericolosità potenziale legata a possibilità di innesco di colate in detrito e terreno valutate o calcolate in base alla pendenza e alle caratteristiche geotecniche dei terreni **CLASSE 3**.

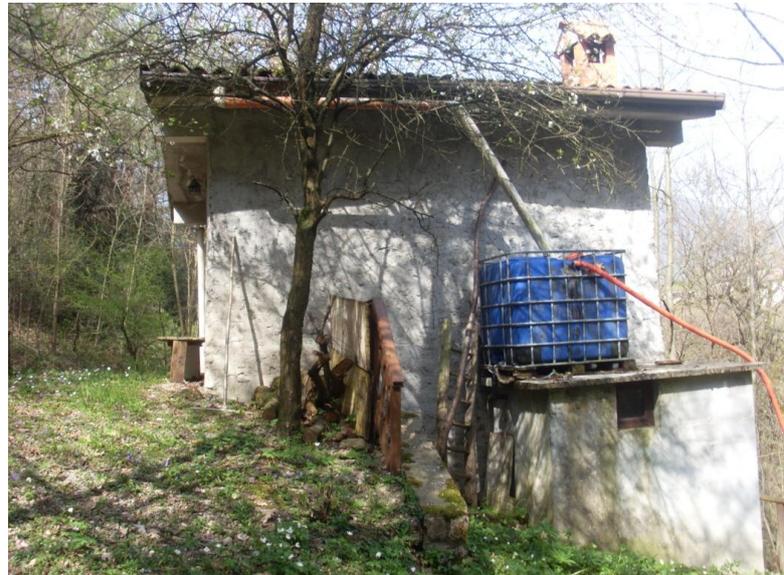
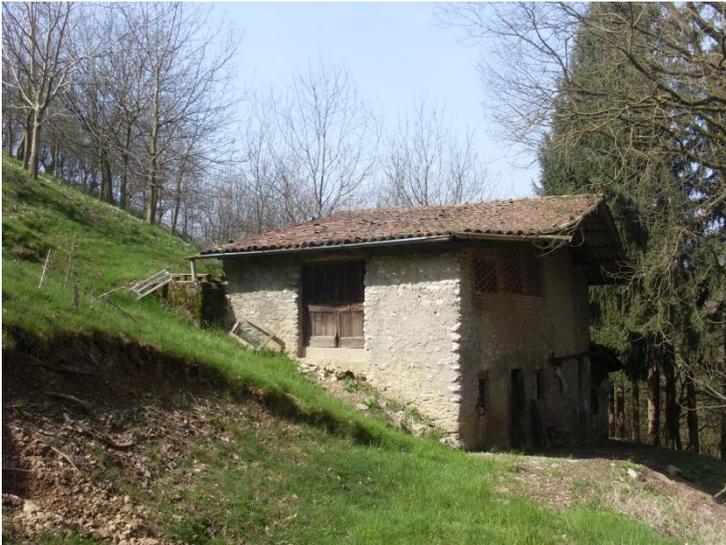
22° Edificio (cascina)

Lo stabile è vuoto, ma presenta i segni di un uso frequente, probabilmente durante la stagione estiva per il ricovero degli animali. Sorge all'interno dell'impluvio del Bescasolo, che scorre pochi metri più a valle della cascina all'interno di un'incisione poco profonda, contenuto da blande arginature naturali.

ruscellamento delle acque meteoriche.

La struttura in sé versa in buone condizioni seppur caratterizzata dall'impiego delle più svariate tipologie di materiali. L'edificio poggia parzialmente sul versante, qui piuttosto inclinato, ma sempre caratterizzato da morfologie dolci, con diffusi rigonfiamenti. Sono presenti segni di dissesto superficiale dovuti all'azione di

CLASSE DI FATTIBILITA': *Aree a franosità superficiale attiva diffusa (scivolamenti, soliflusso) Aree in erosione accelerata (calanchi, ruscellamento in depositi superficiali o rocce deboli)* **CLASSE 4**

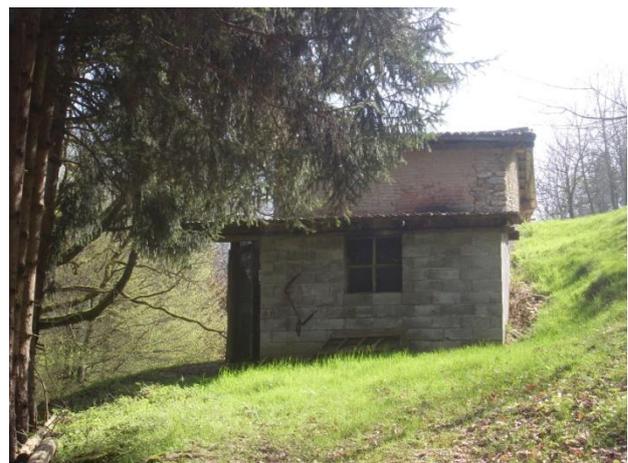
23° Edificio (stalla)

Sorge all'inizio della Valle Bescasolo, in prossimità della confluenza tra il torrente Bescasolo e il torrente Guina. Si tratta di una stalla di medie dimensioni, che versa in buone condizioni di conservazione. La copertura è integra, così come le murature in pietra, solo parzialmente lesionate sul lato verso valle.

omogenea, se non per la sottostante scarpata detritica che delimita il torrente qualche metro più in basso rispetto all'edificio.

CLASSE DI FATTIBILITA': *Aree a pericolosità potenziale legata a possibilità di innesco di colate in detrito e terreno valutate o calcolate in base alla pendenza e alle caratteristiche geotecniche dei terreni* **CLASSE 3**.

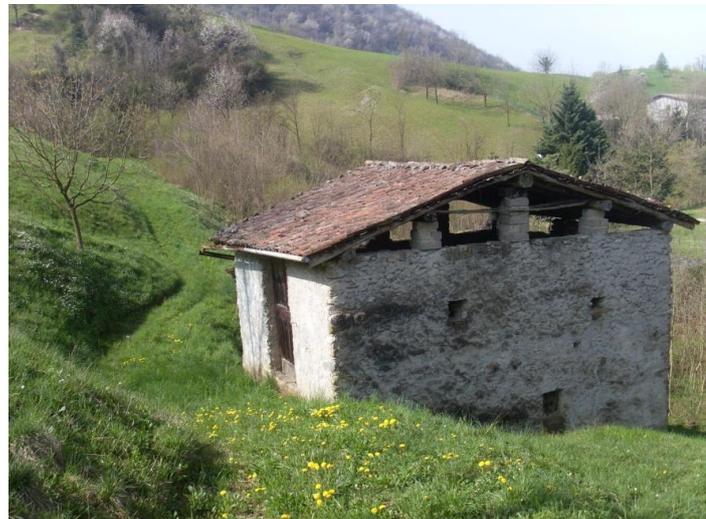
24° Edificio (stalla)

L'edificio sorge in una valletta alla base del Pizzo Mosca, in prossimità dell'impluvio. Poggia sul versante nord-orientale e presenta evidenti segni di abbandono, seppur la struttura sia ancora integra. La copertura è infatti ancora presente, ma fortemente danneggiata, le murature non presentano particolari lesioni. Essendo in prossimità dell'impluvio, il detrito superficiale è mal consolidato anche se il bosco parzialmente stabilizza il versante.

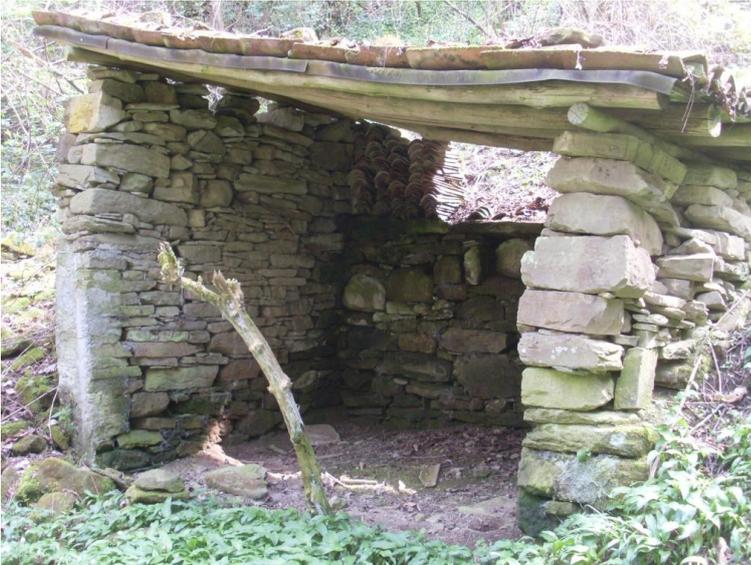
27° Edificio (piccolo ricovero per animali)

Si tratta di un capanno aperto su un lato, usato per il ricovero degli animali nella stagione estiva. Recentemente ristrutturato, sorge nel sito di un vecchio edificio di cui si scorgono i pochi resti nell'erba. Sorge a ridosso del versante in prossimità di uno dei ruscelli che caratterizzano quest'area. Le condizioni di copertura quaternaria sono simili ai siti precedenti, con la consueta copertura vegetativa.

CLASSE DI FATTIBILITA': Aree a pericolosità potenziale legata a possibilità di innesco di colate in detrito e terreno valutate o calcolate in base alla pendenza e alle caratteristiche geotecniche dei terreni **CLASSE 3**.

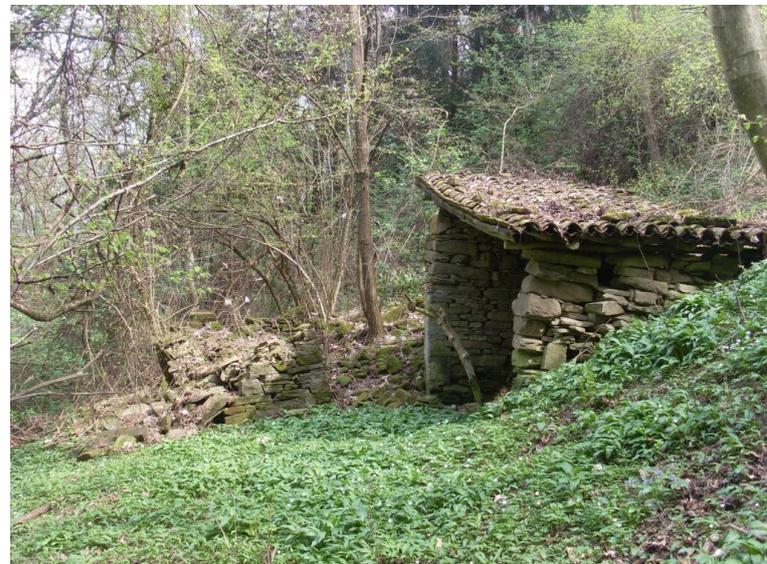
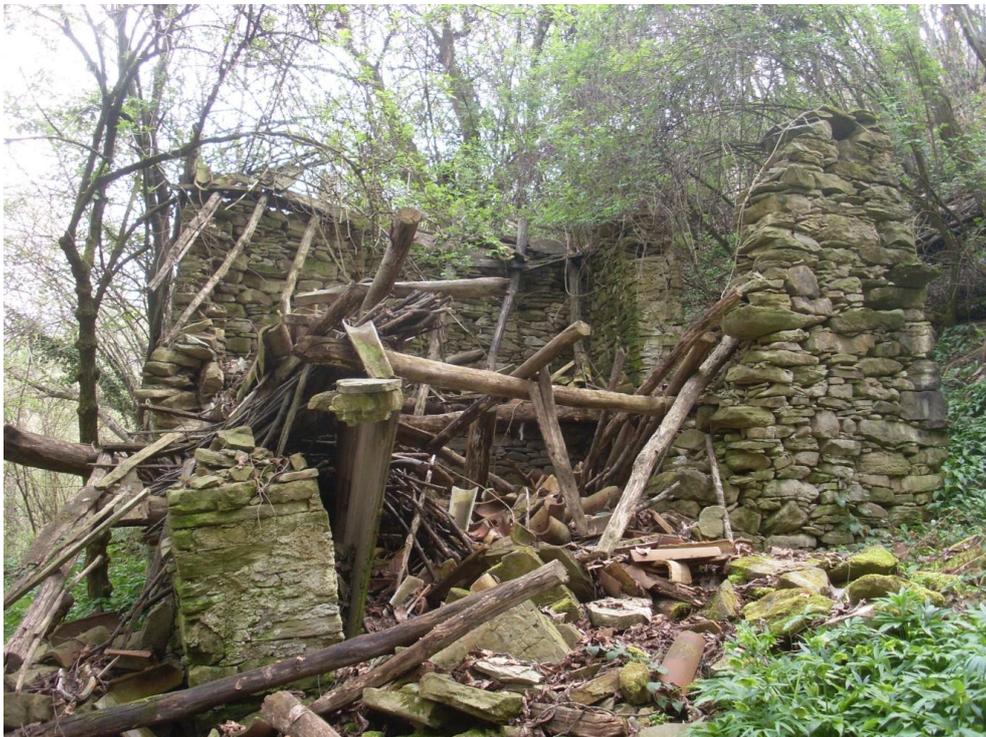
28° Edificio (stalletta)

Poco sopra il 25° edificio, si tratta di un rudere in quanto la struttura originaria è completamente crollata su se stessa. Probabilmente una stalla che in seguito all'usura del tempo e al totale abbandono ha subito vari crolli fino alle attuali condizioni. Si trova all'interno del bosco senza punti di apertura, è posto in prossimità dell'incisione di uno dei ruscelli che caratterizzano questo tratto alto della valle della Guina. La copertura quaternaria è consolidata dal bosco, anche se non mancano piccoli dissesti dovuti all'azione erosiva delle acque meteoriche.

CLASSE DI FATTIBILITA': Aree a pericolosità potenziale legata a possibilità di innesco di colate in detrito e terreno valutate o calcolate in base alla pendenza e alle caratteristiche geotecniche dei terreni **CLASSE 3**.

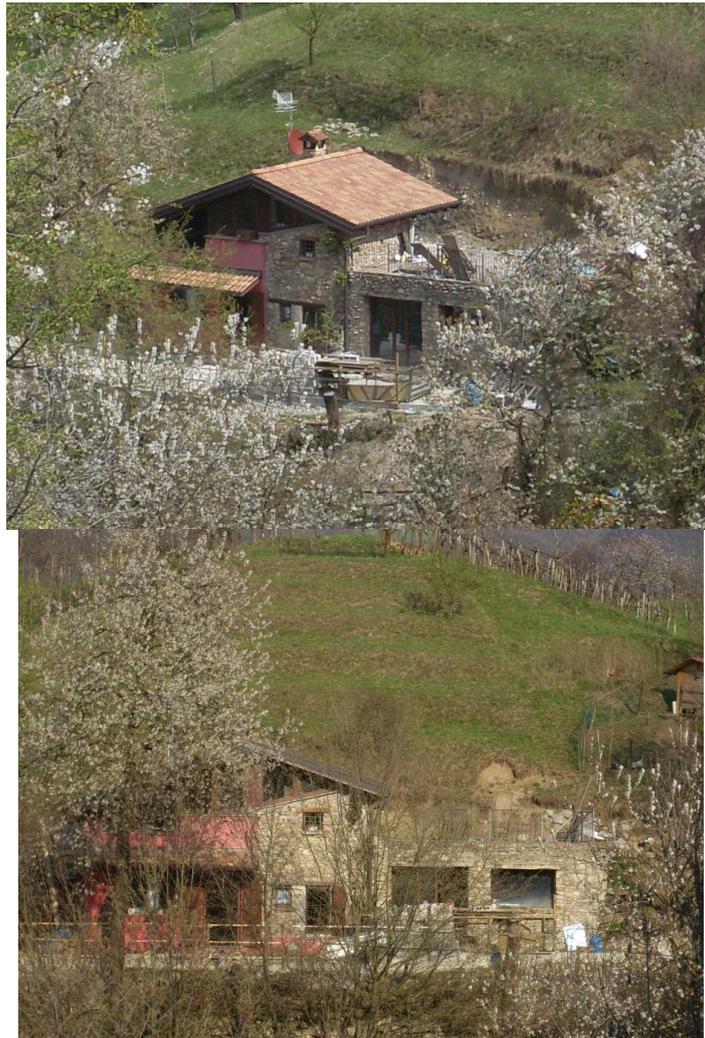
29° Edificio (abitazione recente ristrutturazione)

Si tratta di un vecchio baitello o fienile ampliato e completamente ristrutturato che poggia sul pendio di una piccola collinetta erbosa. La struttura sorge alla base del versante Nord del Pizzo Mosca, in prossimità del torrente Guina. I lavori di ristrutturazione hanno coinvolto parte del versante, denudandolo in più punti della copertura erbosa che lo caratterizza sia alla base dell'edificio, sia alla sommità dello stesso.

La posizione in cui tale struttura sorge è relativamente stabile nonostante sia a ridosso di un piccolo impluvio che poco più avanti confluisce nel torrente Guina.

CLASSE DI FATTIBILITA': *Aree a franosità superficiale attiva diffusa (scivolamenti, soliflusso)*; **CLASSE 4**.

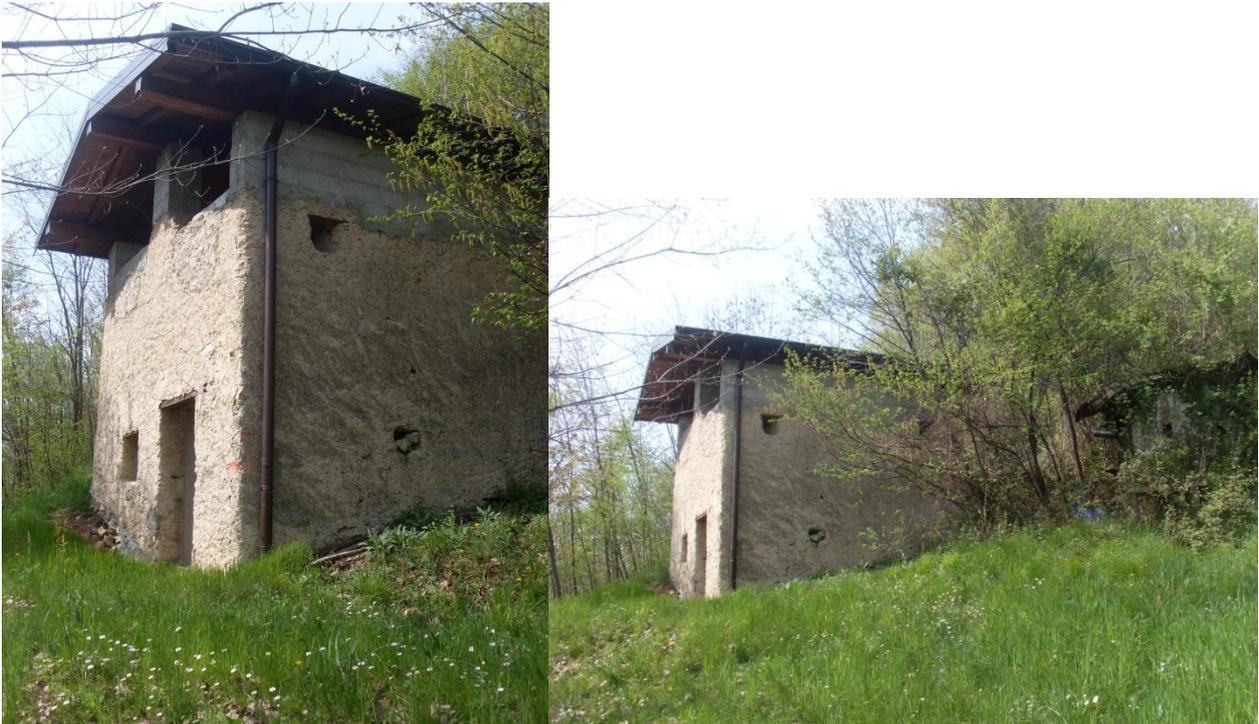
30° Edificio (baitello)

In prossimità dello spartiacque, sorge sul versante sud-orientale del Pizzo di Quaglia. L'edificio è in buone condizioni con un recente rifacimento del tetto e parte delle murature. La morfologia del Pizzo di Quaglia sui versanti meridionale ed orientale è caratterizzata da profili ondulati con pendenze non troppo ripide se non addirittura blande. L'area su cui sorge l'edificio in esame risulta nel complesso stabile.

CLASSE DI FATTIBILITA': *Aree a pericolosità potenziale legata a possibilità di innesco di colate in detrito e terreno valutate o calcolate in base alla pendenza e alle caratteristiche geotecniche dei terreni* **CLASSE 3**.

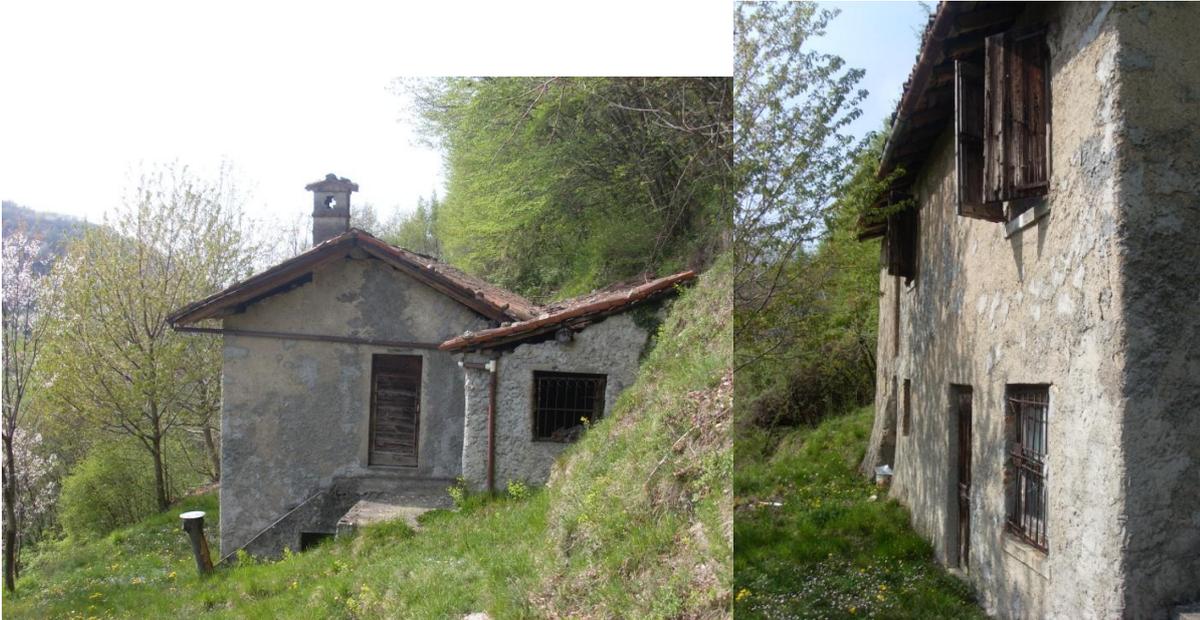
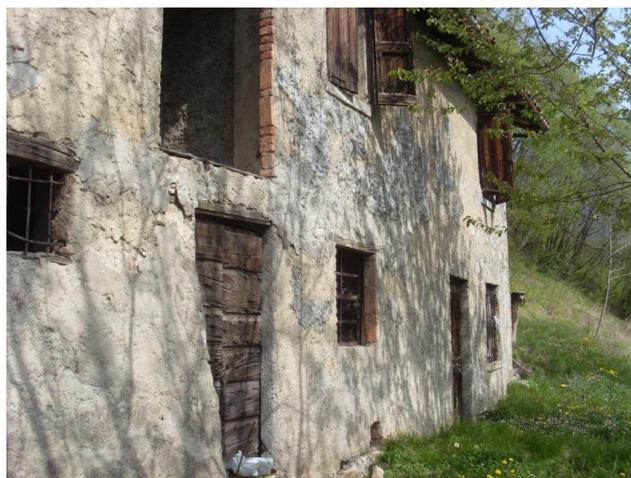
31° Edificio (cascina)

Sorge sul versante meridionale del Pizzo di Quaglia. Si tratta di una vecchia cascina con annessa stalla, in stato di abbandono ormai da decenni. Escludendo qualche segno di cedimento del tetto, le murature sono integre e in buone condizioni.

Sorge su un piccolo terrazzamento del terreno, di realizzazione antropica, sul versante meridionale del Pizzo di Quaglia, qui molto inclinato. La copertura quaternaria ha uno spessore limitato, ma risulta ben stabilizzata dalla fitta vegetazione.

CLASSE DI FATTIBILITA': Aree a pericolosità potenziale legata a possibilità di innesco di colate in detrito e terreno valutate o calcolate in base alla pendenza e alle caratteristiche geotecniche dei terreni **CLASSE 3**.
