COMUNE DI BERZO S. FERMO

AGGIORNAMENTO E RIDEFINIZIONE DELLE CLASSI DI FATTIBILITA' GEOLOGICA – ADEGUAMENTO DELLO STUDIO GEOLOGICO COMUNALE

RELAZIONE TECNICA

3 NOVEMBRE 2014, REV. 01 MARZO 2015

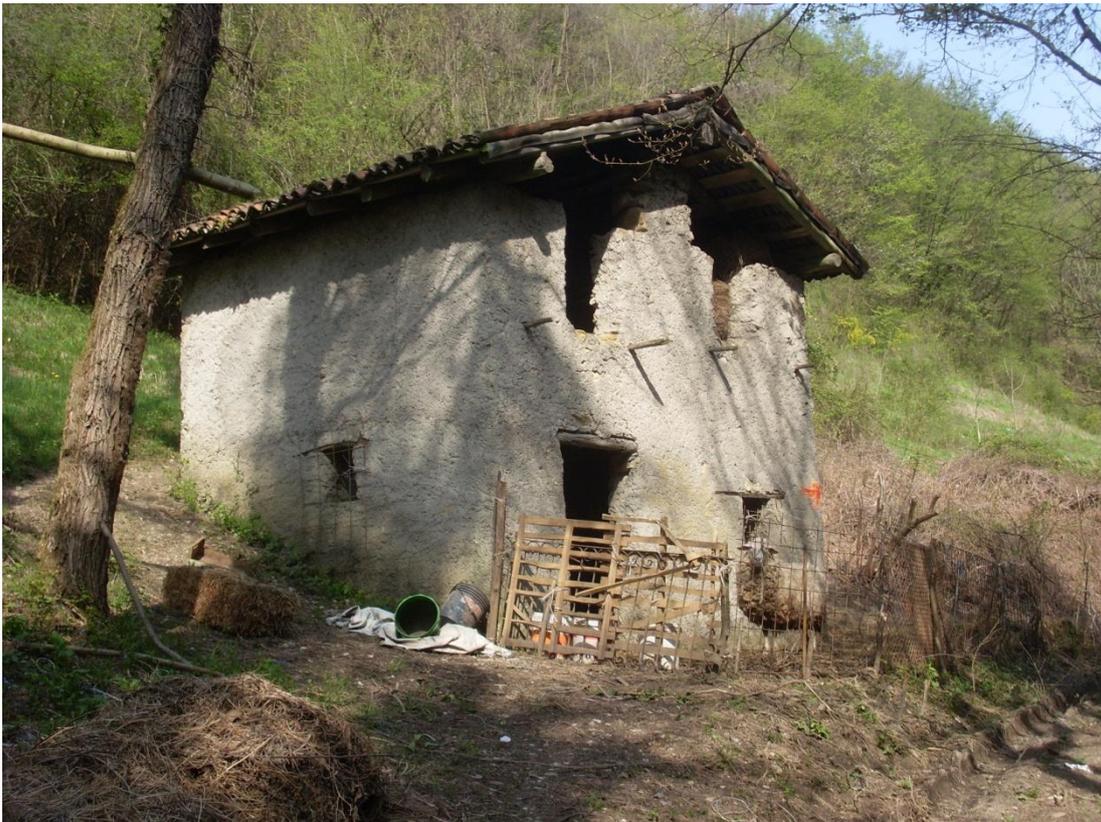
32° Edificio (stalletta)

Adibito tutt'oggi a ricovero per gli animali, sorge a pochi metri dal torrente Guina, il quale scorre poco sotto separato da una piccola scarpata erosionale. L'edificio è posto al termine del versante meridionale del Pizzo di Quaglia, qui completamente vegetato se non fosse per i piccoli appezzamenti a pascolo nei pressi dell'edificio. Nel complesso l'area è stabile con l'unica potenziale problematica legata al torrente Guina.

CLASSE DI FATTIBILITA': *Aree a pericolosità potenziale legata a possibilità di innesco di colate in detrito e terreno valutate o calcolate in base alla pendenza e alle caratteristiche geotecniche dei terreni* **CLASSE 3**.

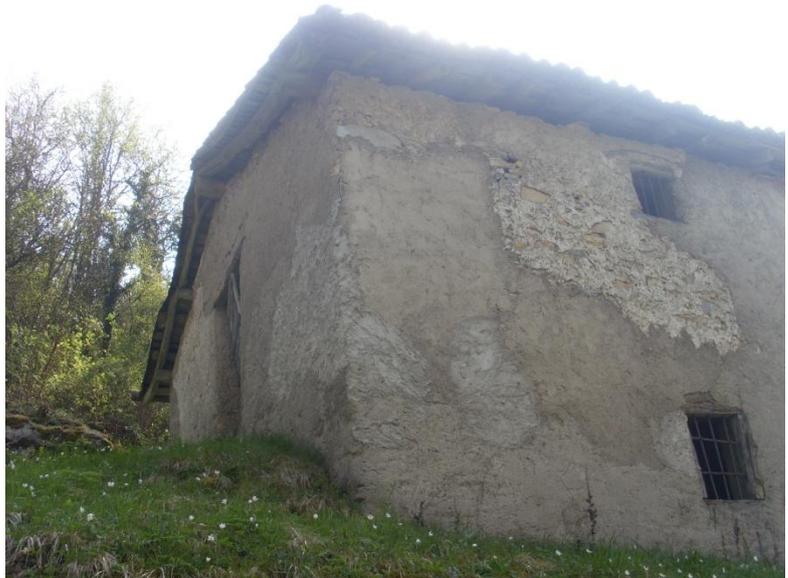
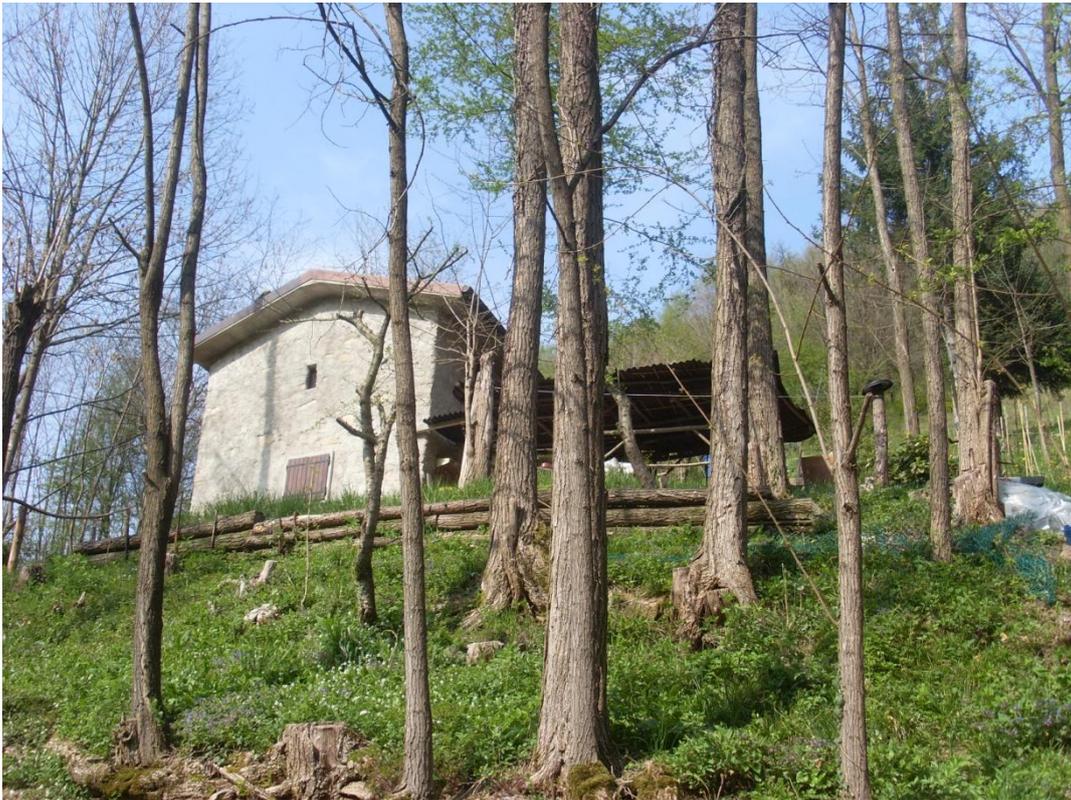
34° Edificio (baita)

Si tratta di un vecchio baitello completamente ristrutturato ed ora abitato nel periodo estivo. Sorge sempre alla base del versante meridionale del Pizzo di Quaglia, in un'area caratterizzata da morfologie dolci con terrazzamenti. L'edificio è distante dal torrente Guina e complessivamente risulta collocato in un sito stabile.

CLASSE DI FATTIBILITA': Aree a pericolosità potenziale legata a possibilità di innesco di colate in detrito e terreno valutate o calcolate in base alla pendenza e alle caratteristiche geotecniche dei terreni **CLASSE 3**.

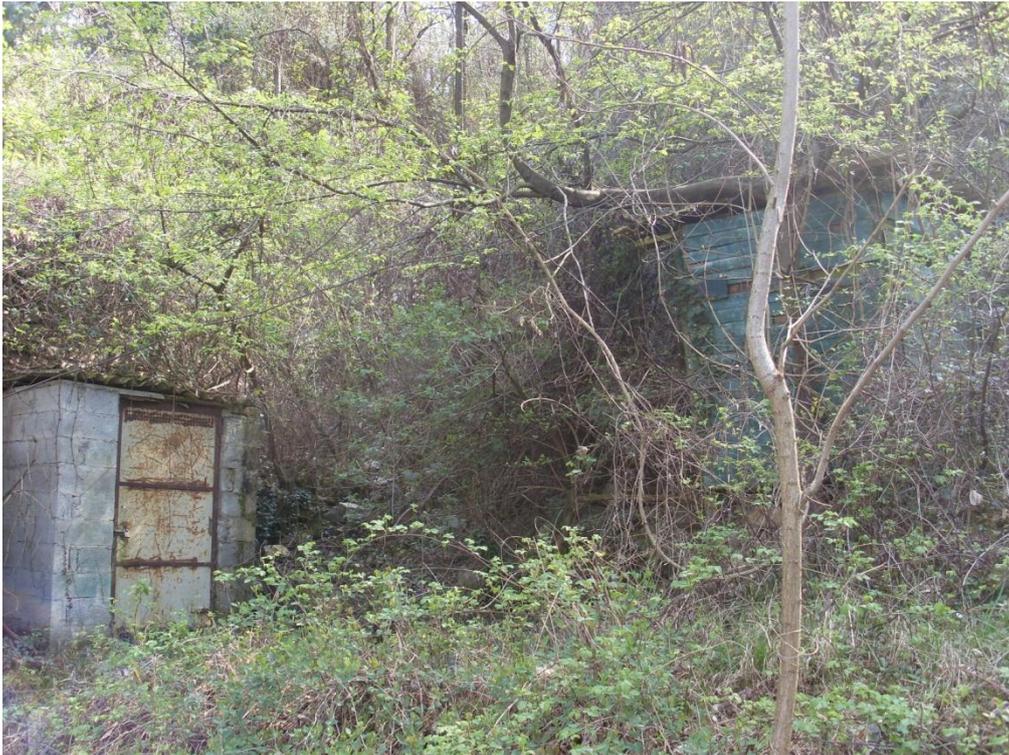
35° Edificio (rudere con roccolo)

Sul versante Nord del Pizzo Quaglia, si tratta delle rovine di un vecchia struttura in cui ora sorgono un roccolo per la caccia e una piccola rimessa in cemento. L'area in cui è collocato è molto scoscesa caratterizzata da un versante ripido la cui copertura quaternaria è costituita da argilla e detrito sciolto. Inoltre tutto il versante qui è molto umido con i segni di una diffusa erosione superficiale.

CLASSE DI FATTIBILITA': *Aree a franosità superficiale attiva diffusa (scivolamenti, soliflusso); Aree in erosione accelerata (calanchi, ruscellamento in depositi superficiali o rocce deboli)* **CLASSE 4.**

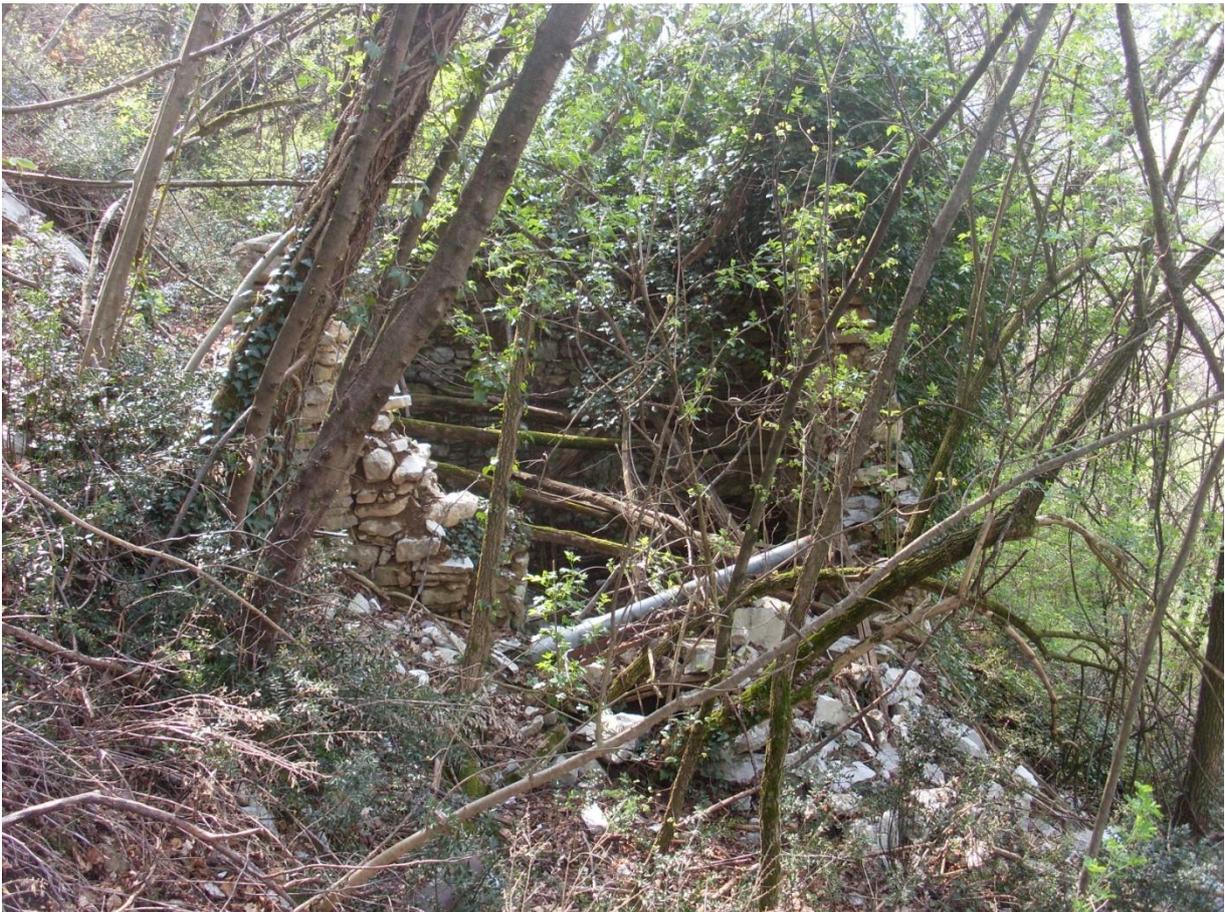
39° Edificio (rudere)

Si tratta di una vecchia stalla completamente diroccata, di cui restano in piedi solo parte dei muri. Completamente coperto dalla vegetazione e in parte anche dal detrito superficiale. L'area in cui sorge è all'interno del bosco del Monte Fossana ed è poco curato. Il terreno è terrazzato e caratterizzato da una copertura quaternaria omogenea resa stabile dalla fitta vegetazione, anche se non mancano punti in cui il terreno è denudato dall'azione delle acque meteoriche.

CLASSE DI FATTIBILITA': *Aree a pericolosità potenziale per grandi frane complesse (comprehensive di aree di distacco ed accumulo)* **CLASSE 4.**

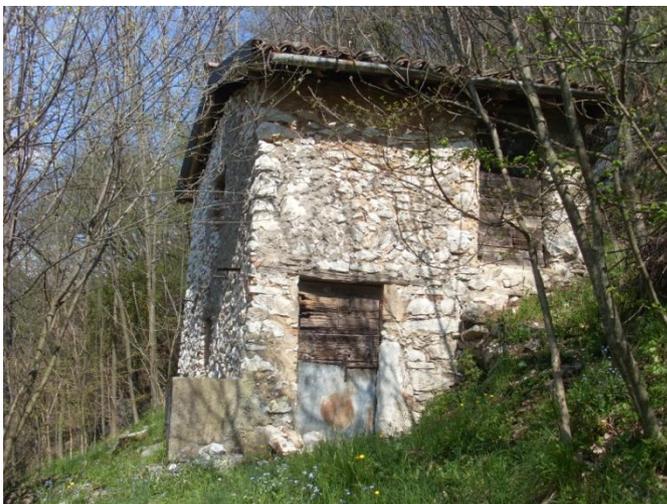
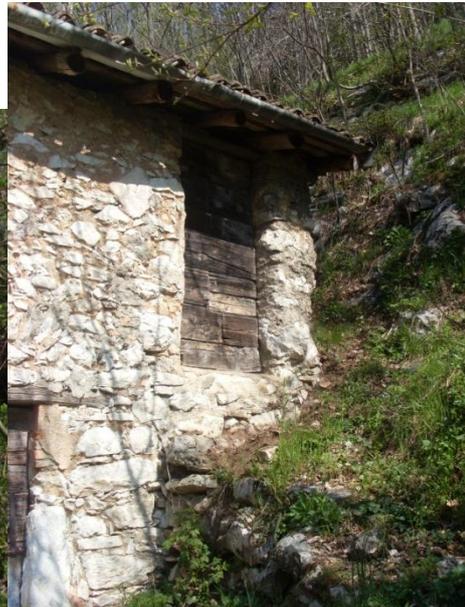
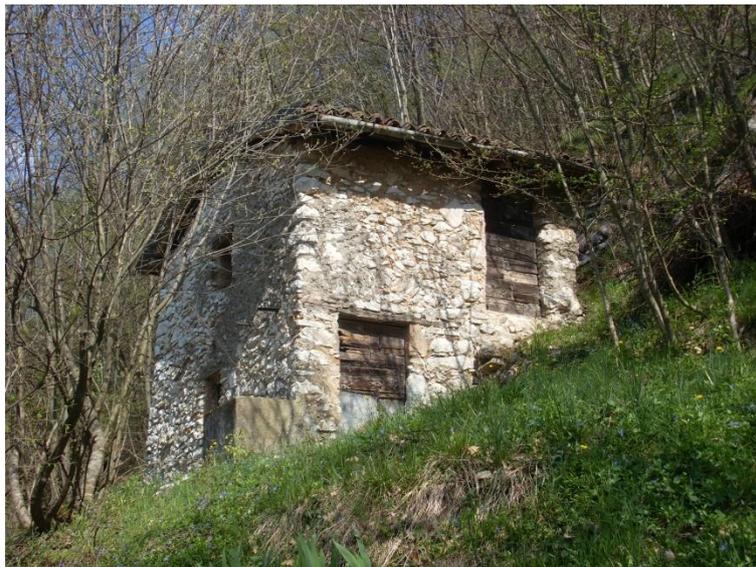
41° Edificio (baitello)

Più in alto rispetto ai precedenti edifici, sorge sempre sul versante Sud del Monte Fossana, in un'area boscata ben conservata. L'edificio è in buone condizioni e poggia su uno dei terrazzamenti che caratterizzano questa porzione del versante. Non sono presenti segni di cedimento delle opere di contenimento del terreno e nel complesso sono scarsi anche i segni di erosione e ruscellamento. Nonostante ciò sorge in piena CLASSE 4, in corrispondenza della parte terminale del pendio del Monte Fossana interessato, come verificato da studi passati, da una dinamica franosa tutt'ora in atto.

CLASSE DI FATTIBILITA': *Aree a pericolosità potenziale per grandi frane complesse (comprehensive di aree di distacco ed accumulo)* **CLASSE 4**.

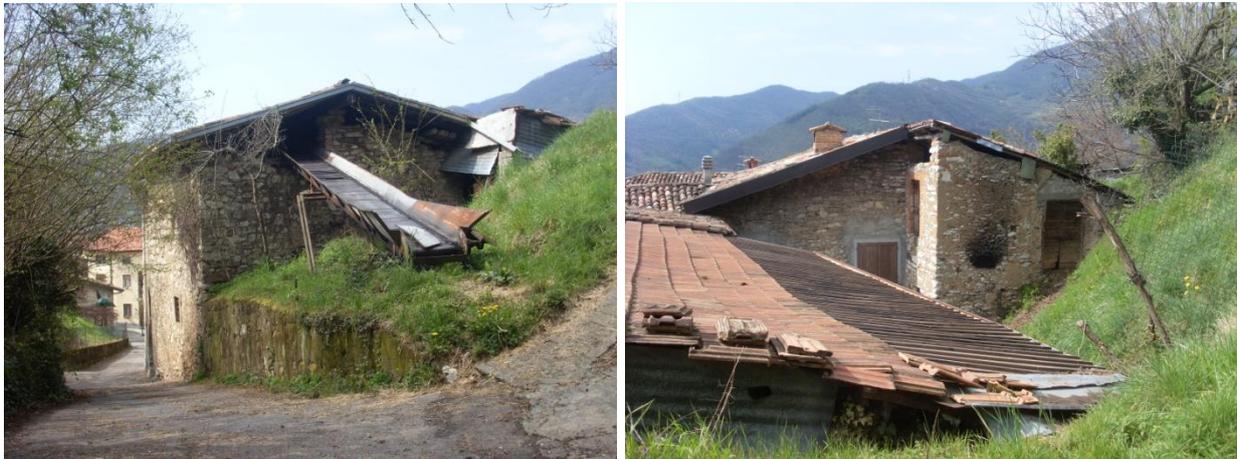
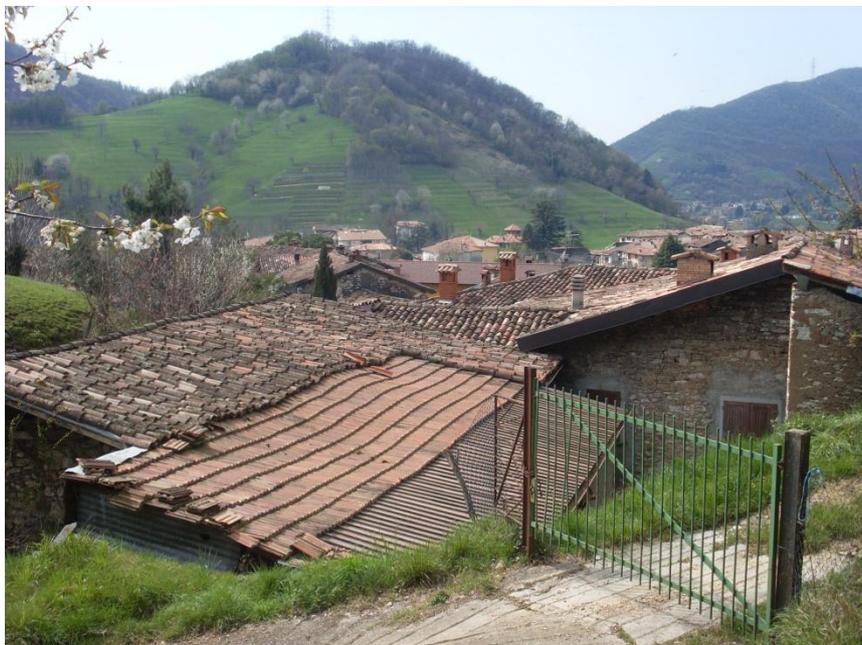
43° Edificio (cascina con più stabili annessi)

Si tratta di un complesso di edifici che costituiscono un cascinale di ampie dimensioni. Tale nucleo abitativo sorge al termine dell'impluvio in località Pugna, dove lo stesso si incanala al di sotto del sedime stradale. Il complesso è posto all'inizio del centro abitato (Via Pugna), a ridosso dell'ultima propaggine del versante meridionale del Monte Fossana poco prima dello stacco di pendenza con la piana di Berzo. La morfologia è sempre interessata da dossi rigonfiati dalla dinamica gravitativa che interessa l'intero versante.

CLASSE DI FATTIBILITA': *Aree a pericolosità potenziale per grandi frane complesse (comprehensive di aree di distacco ed accumulo)* **CLASSE 4.**

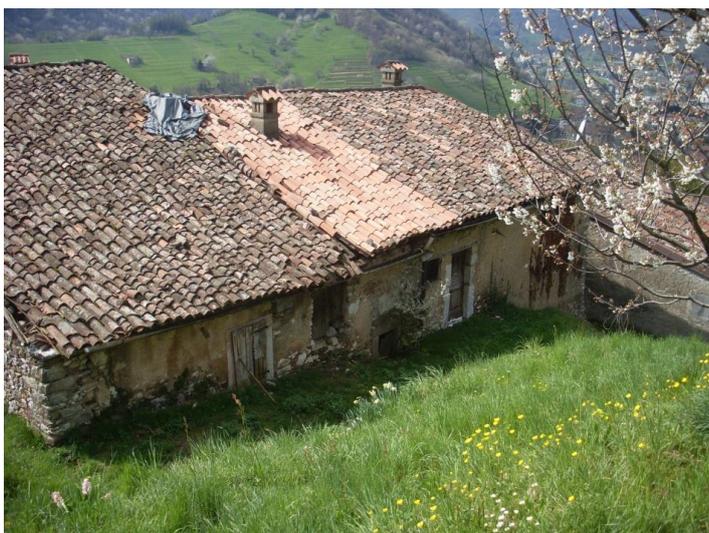
44° Edificio (gruppo di case)

Si tratta di un complesso di edifici storici probabilmente parte, in passato, di un intero cascinale. I due corpi principali che costituiscono il complesso abitativo versano in condizioni differenti: l'edificio stretto e lungo posto verso valle è in buone condizioni di manutenzione e risulta attualmente abitato, il cascinale a monte ha dimensioni maggiori e versa in condizioni di parziale abbandono anche se una porzione risulta ristrutturata. Su quest'ultimo sono presenti alcune lesioni nelle murature che apparentemente non destano particolari preoccupazioni.

Il vero problema è rappresentato dalla collocazione di entrambi i fabbricati, posti a ridosso del versante del Monte Fossana, qui costituito da una fascia collinare che si allunga verso valle. Si tratta della porzione più ad Est di tale versante, anch'essa diffusamente interessata da rigonfiamenti e forme tipiche della dinamica gravitativa superficiale.

CLASSE DI FATTIBILITA': *Aree a pericolosità potenziale per grandi frane complesse (comprehensive di aree di distacco ed accumulo)*

CLASSE 4.

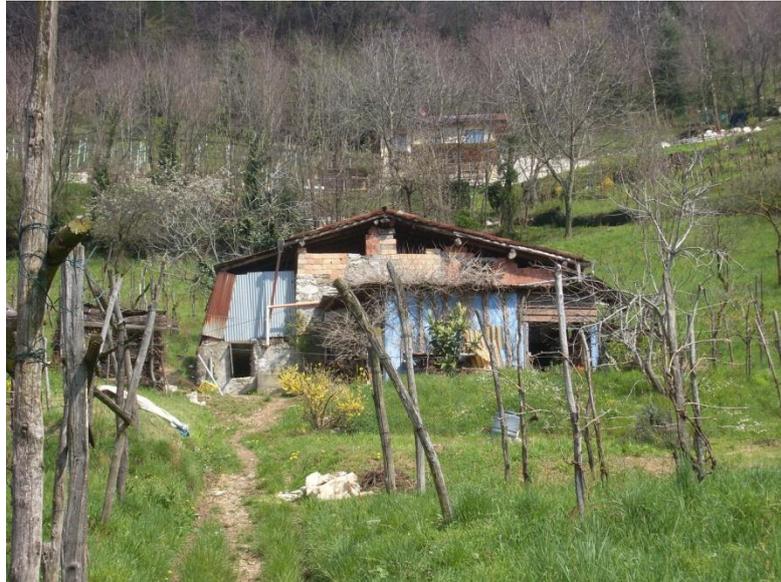
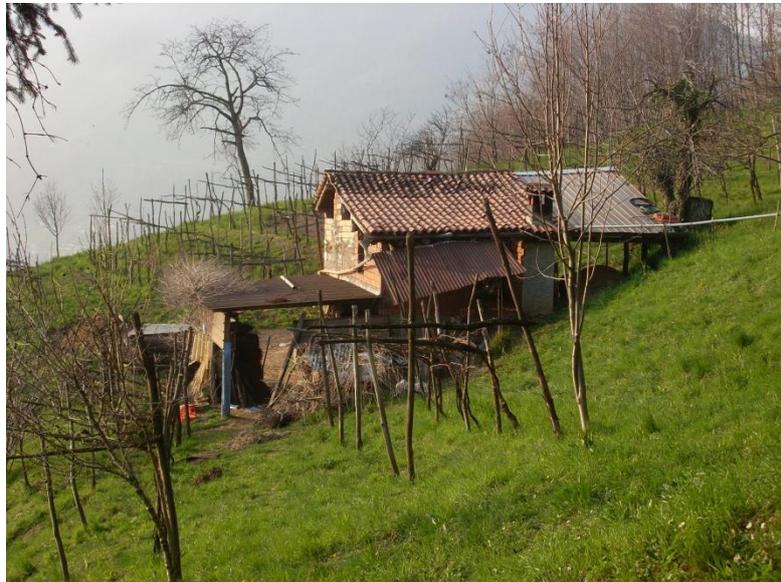
45° Edificio (stalla)

Si tratta di una piccola stalletta ampliata con lamiere e bancali di legno che la rendono un edificio fatiscente e del tutto provvisorio al momento utilizzato per il ricovero degli animali. Situato all'interno dell'area interessata dalla dinamica gravitativa del Monte Fossana.

CLASSE DI FATTIBILITA': *Aree a pericolosità potenziale per grandi frane complesse (comprensive di aree di distacco ed accumulo)* **CLASSE 4.**

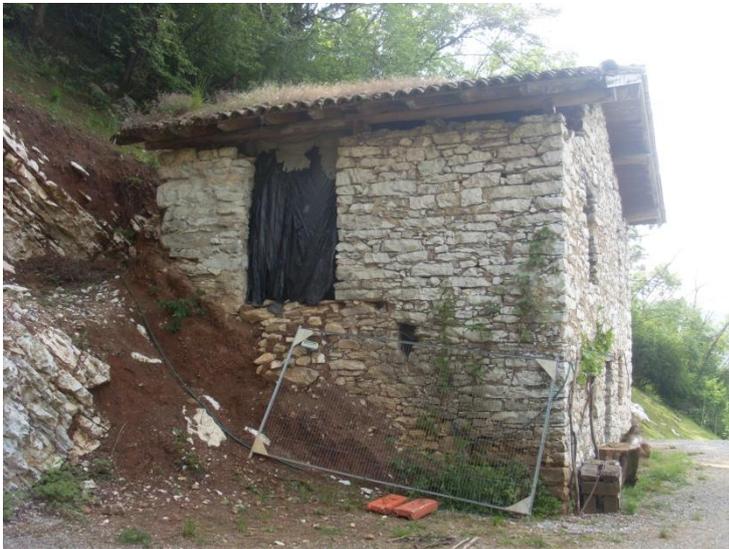
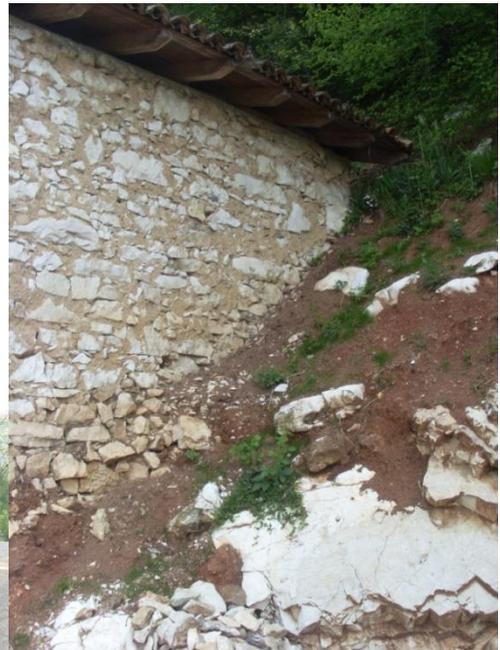
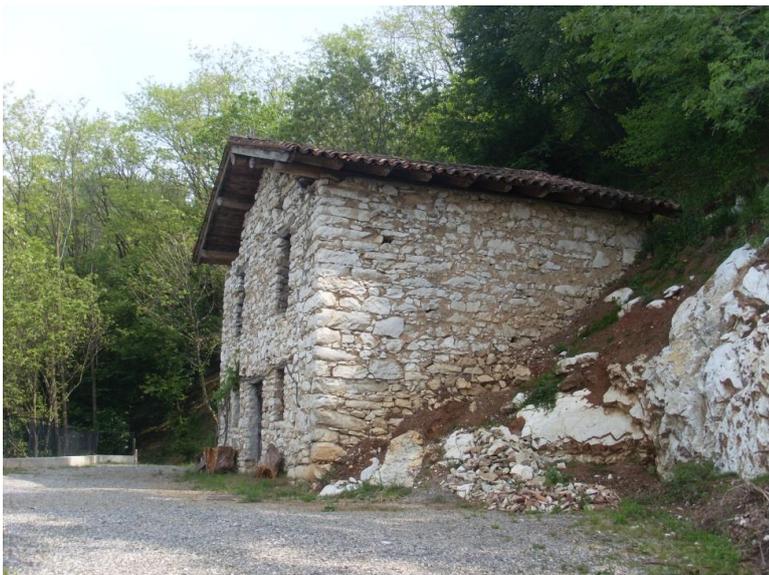
47° Edificio (fienile)

La struttura sorge sul versante destro della Valle del Bescasolo, dove lo stesso gira, risultando esposto verso SW. Si tratta di un edificio in pietra molto antico, in buone condizioni di conservazione, seppur non ancora ristrutturato. Di recente è stata realizzata un strada di accesso che collega lo stabile alla strada comunale sottostante, motivo per cui l'area circostante all'edificio è stata spianata e stabilizzata con terre rinforzate. Nel complesso la morfologia è costituita da pendii acclivi con copertura quaternaria stabilizzata dalla fitta copertura boschiva.

CLASSE DI FATTIBILITA': Aree a pericolosità potenziale legata a possibilità di innesco di colate in detrito e terreno valutate o calcolate in base alla pendenza e alle caratteristiche geotecniche dei terreni **CLASSE 3**.
